掘削作業写真（写真①～⑨）

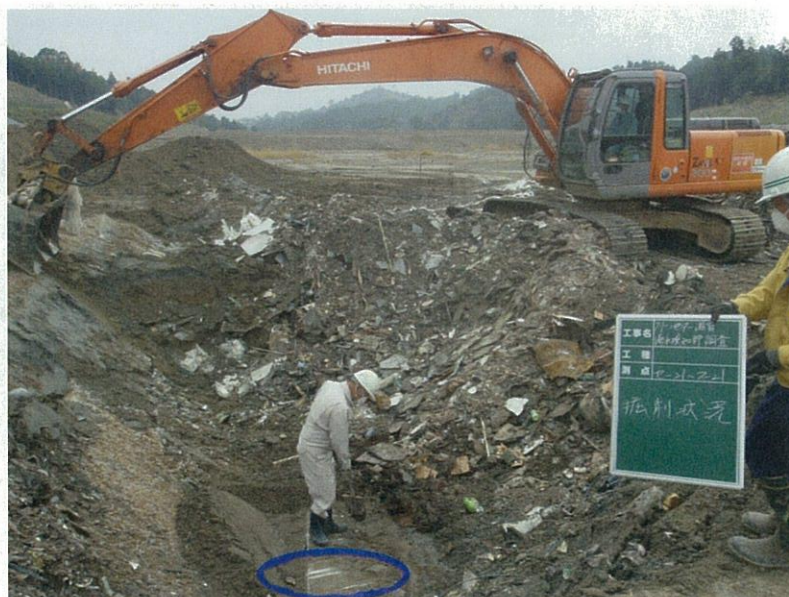
【写真タイトル】⑥掘削

【写真区分】固定工（2段  
目：青色円印）の一部が  
現れる。

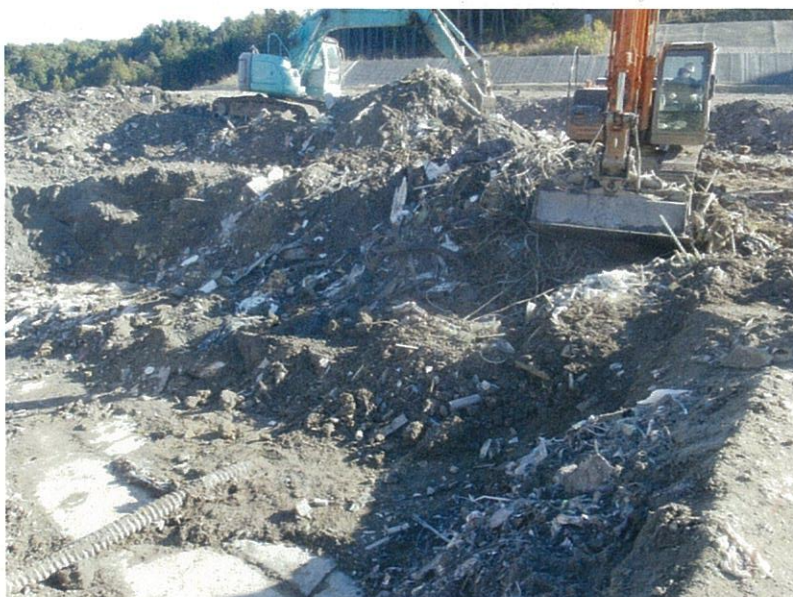
【写真タイトル】⑦掘削  
状況

【写真区分】固定工（2段  
目）および浸出水集排水  
管掘削完了

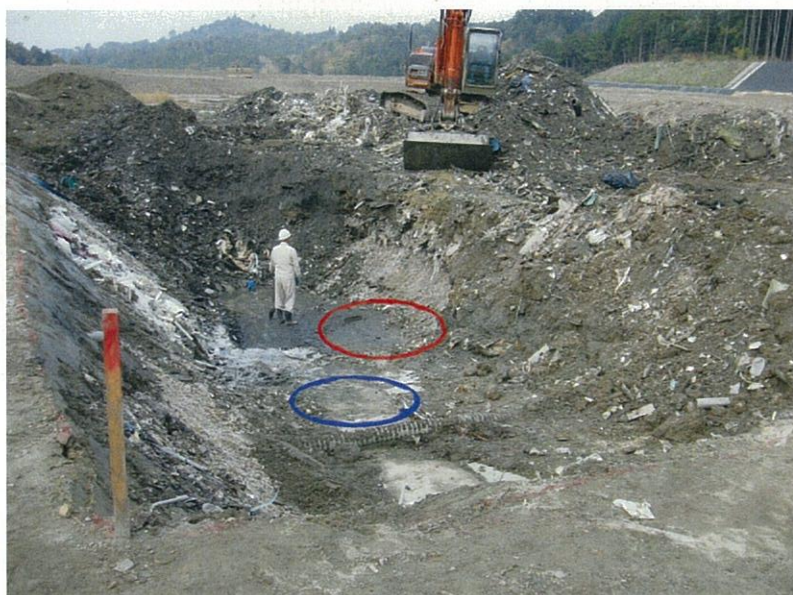
【写真タイトル】⑧掘削  
状況

【写真区分】固定工（1段  
目：赤円印、2段目：青円  
印）掘削完了

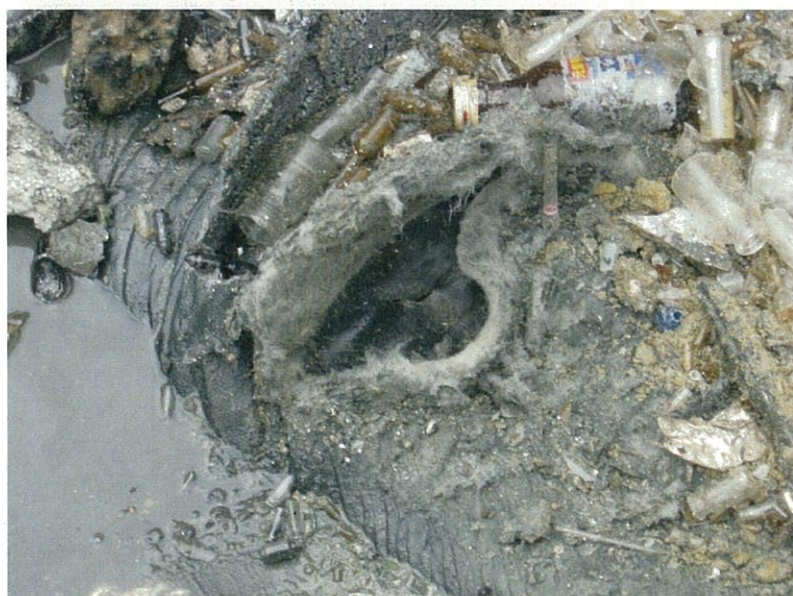
【写真タイトル】⑨損傷  
箇所発見（セー20-2）

【写真区分】遮水シート  
の破損（3箇所の内1箇所  
）を発見
