遮水シート損傷部位の補修に関する見解

2010年12月27日

太陽工業株式会社

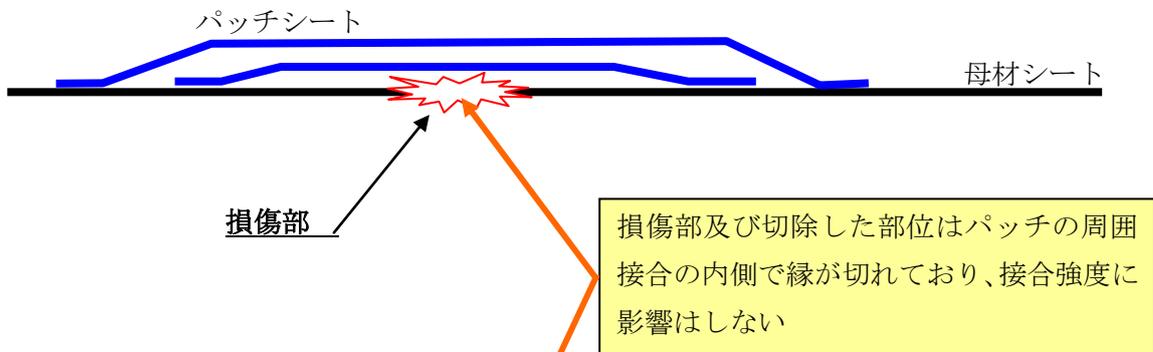
① 損傷部をそのままにパッチを貼り付けた場合

② 損傷部を切除してパッチを貼り付けた場合

遮水シート損傷部の補修方法としては、母材の遮水シートと同質のパッチを貼り付けて補修する方法となります。その際には、シート損傷部位を完全に覆うようにパッチを貼ることが重要であり、手動式熱融着機による接合では損傷部より5cm程度以上大きめのパッチ補修となる。通常は損傷部をそのままに上からパッチを貼り合わせる。特にシート固定工等が近接している場合には、損傷部を除去してしまうとスペース不足で貼れないことがあるので、そのまま覆い被せて補修する。また、損傷部を切除してパッチ補修しても補修全体の品質（遮水性、強度等）は変わりません。今回、シート固定工が近接していたため、そのまま覆い被せて補修した。

※本施設のシート補修に関しては、更なる安全性確保のためパッチ補修は2重で対応しています。
