漏水検知箇所の破損および補修作業写真

(写真①～⑱)

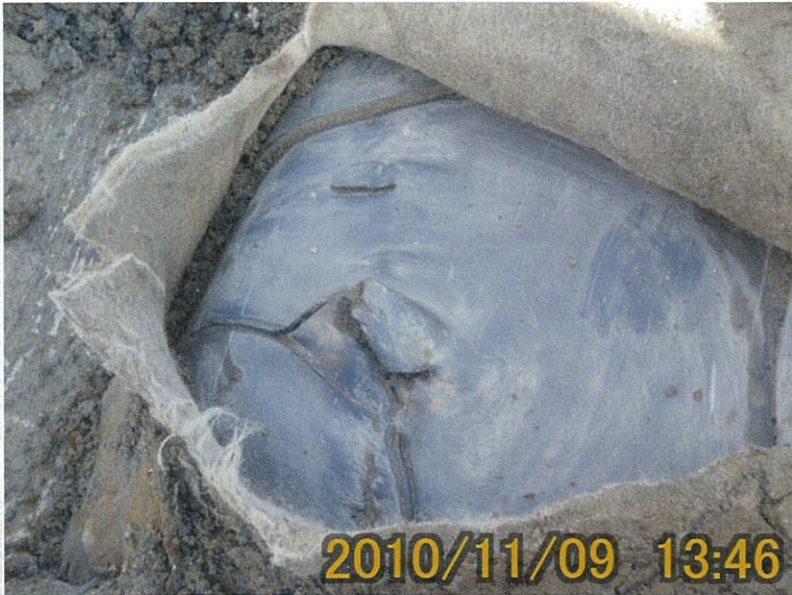
【写真タイトル】①保護
マット展開後損傷箇所写
真

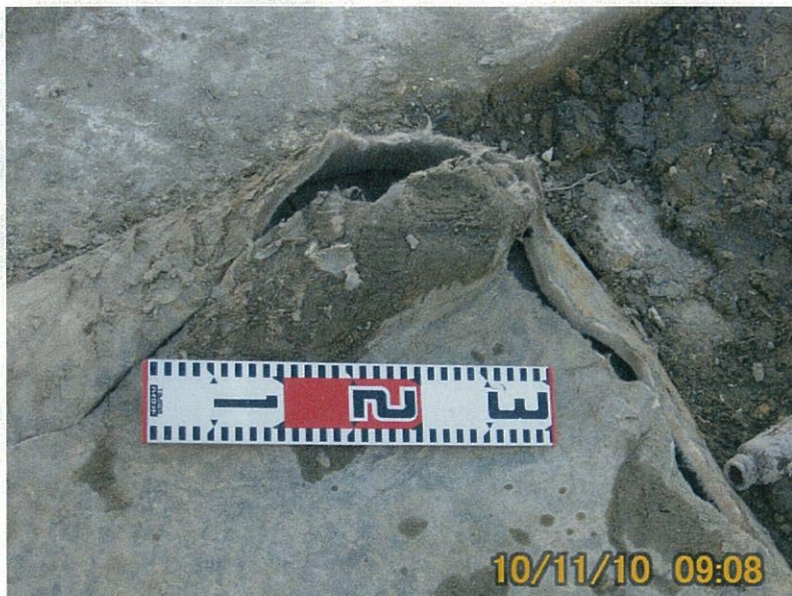
【写真タイトル】③保護
マットを展開後一度綴じ
た状態

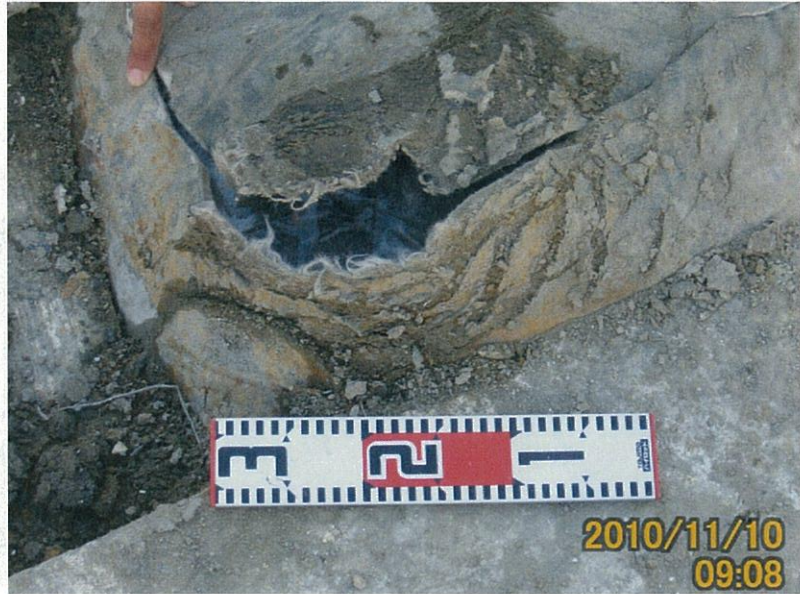
【写真タイトル】④保護
マットを展開後一度綴じ
た状態
