掘削工事に伴う破損および補修作業写真

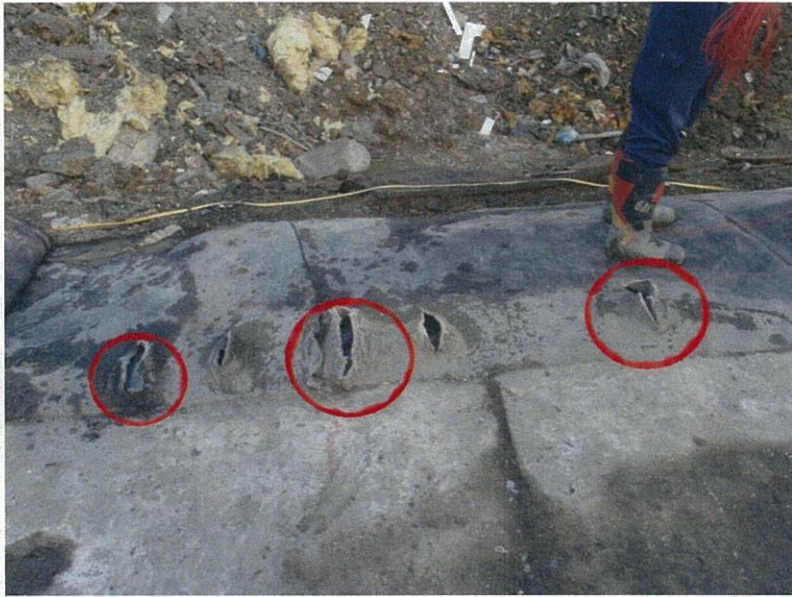
【写真タイトル】①状況写真

【写真区分】写真の赤円
印がシート損傷箇所。左
からセ-20-1、セ-20-
2、セ-20-3

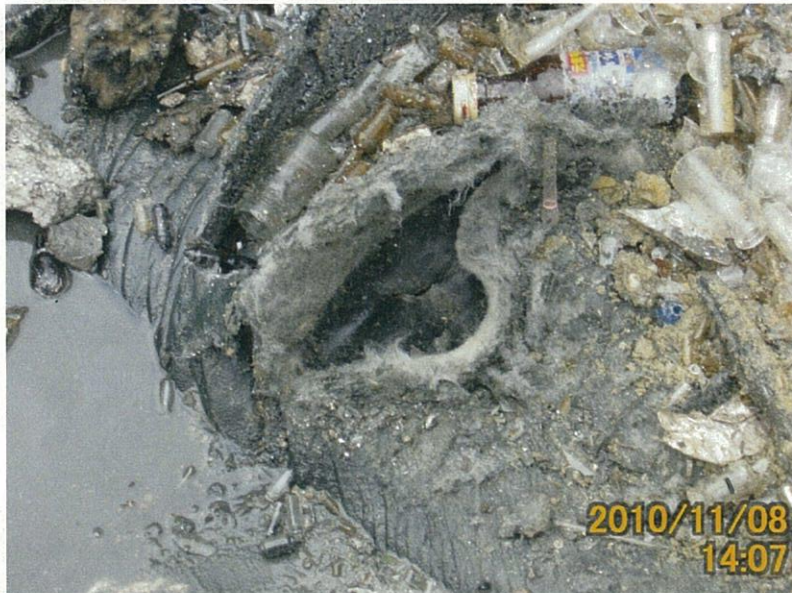
【写真タイトル】②損傷
箇所近接撮影 (セ-20-2)

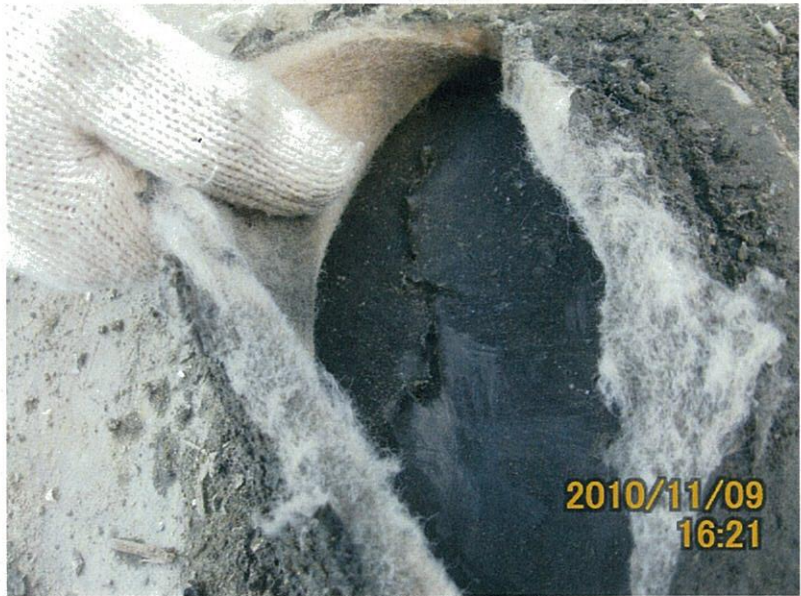
【写真タイトル】④当初
確認以外の箇所を発見（
セ-20-1）

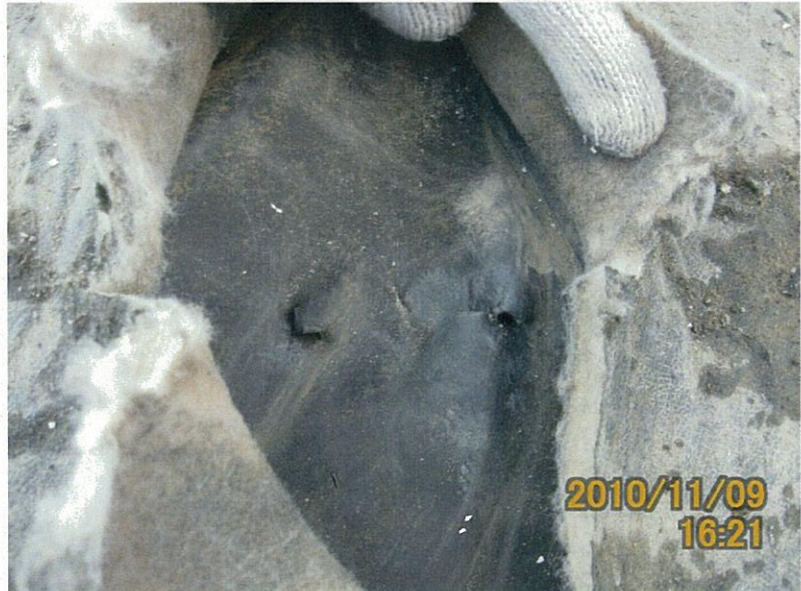
【写真タイトル】⑤当初
確認以外の箇所を発見（
セ-20-3）

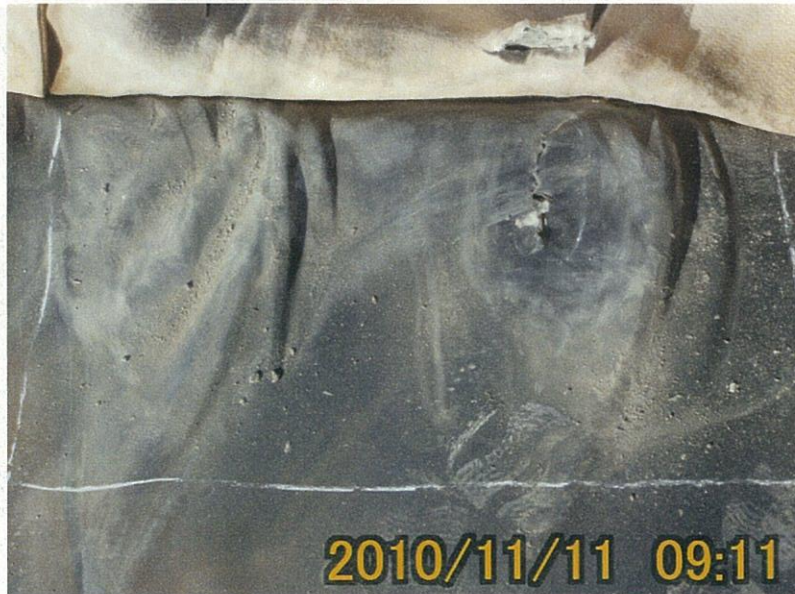
【写真タイトル】⑧保護
マット展開後状況写真

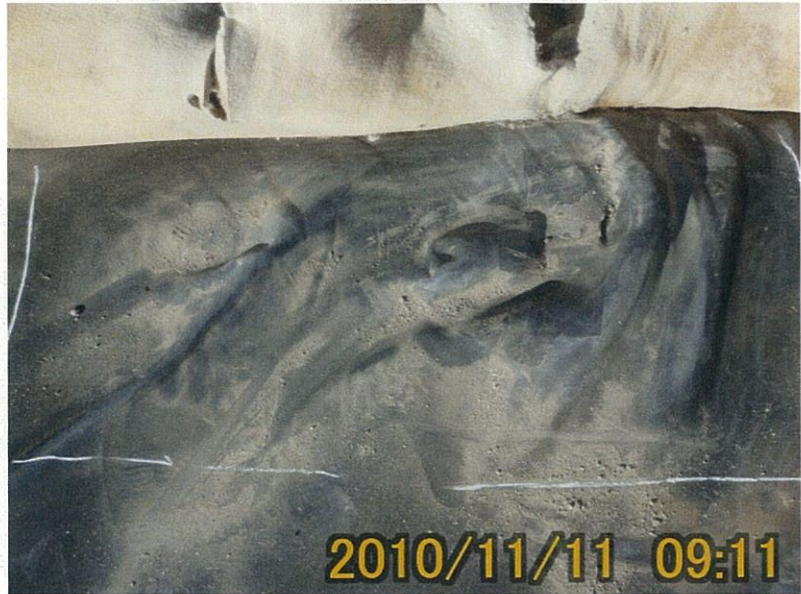
【写真タイトル】⑨保護
マット展開後状況写真(セ-20-1) 損傷延長
10cm

【写真タイトル】⑩保護
マット展開後状況写真（
セー20-2） 損傷延長
4cm

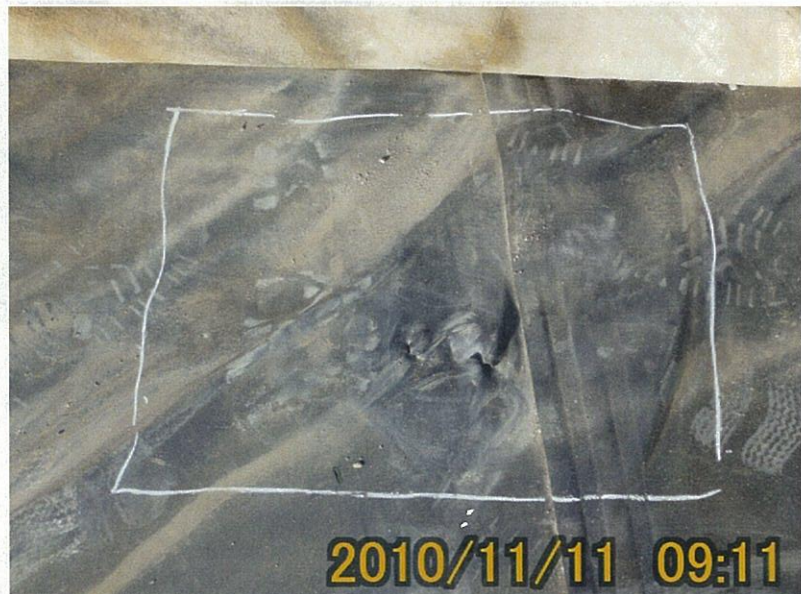
【写真タイトル】⑪保護
マット展開後状況写真（
セー20-3） 損傷延長
3cm、1cm

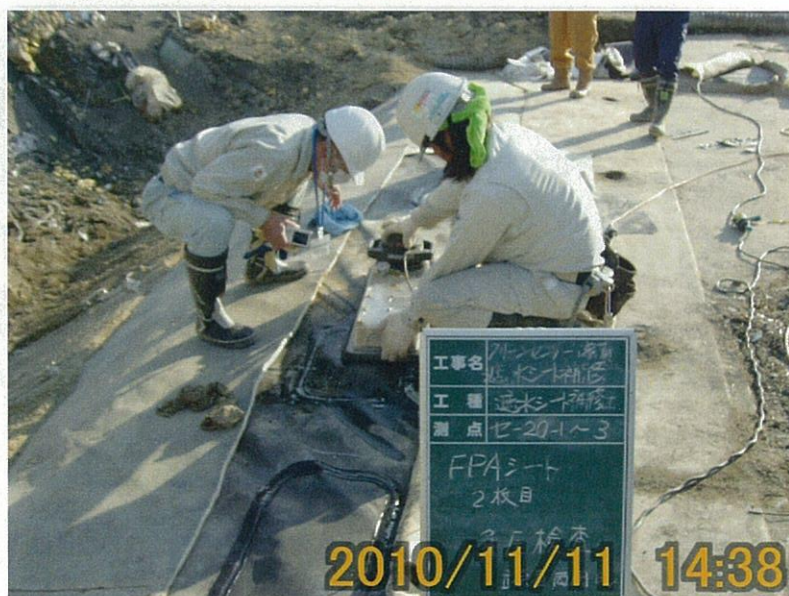
【写真タイトル】⑫負圧
検査 (2枚目)

【写真区分】6. 7kPa程度
の減圧状態にし10秒後バ
キュームテスト器内のシ
ート接合部より気泡が出
ないことを確認する。

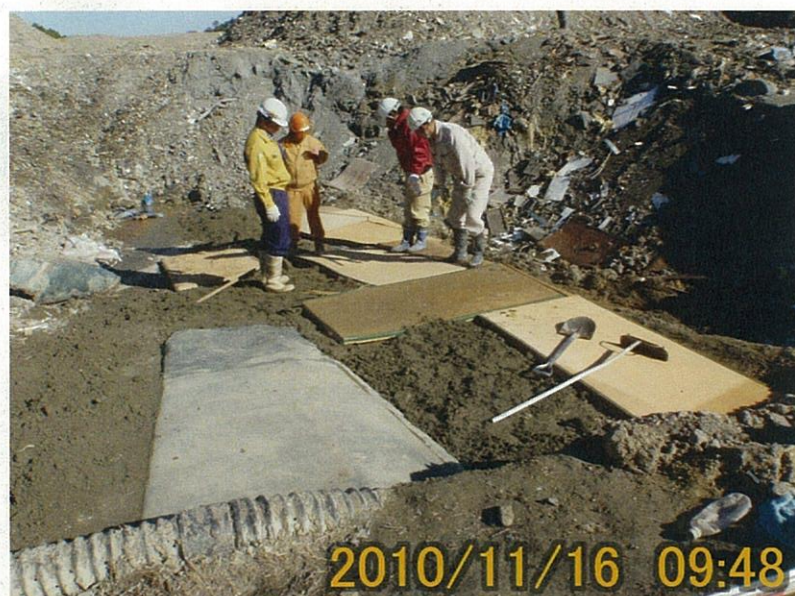
【写真タイトル】25 シート補修後、検知器による異常検知がされないか確認のための散水状況
