# 報告書案 1

平成23年3月  
クリーンセンター滋賀遮水シート破損事故検証委員会  
委員長 柳瀬 龍二

## 論点①漏水検知箇所の特徴と破損原因

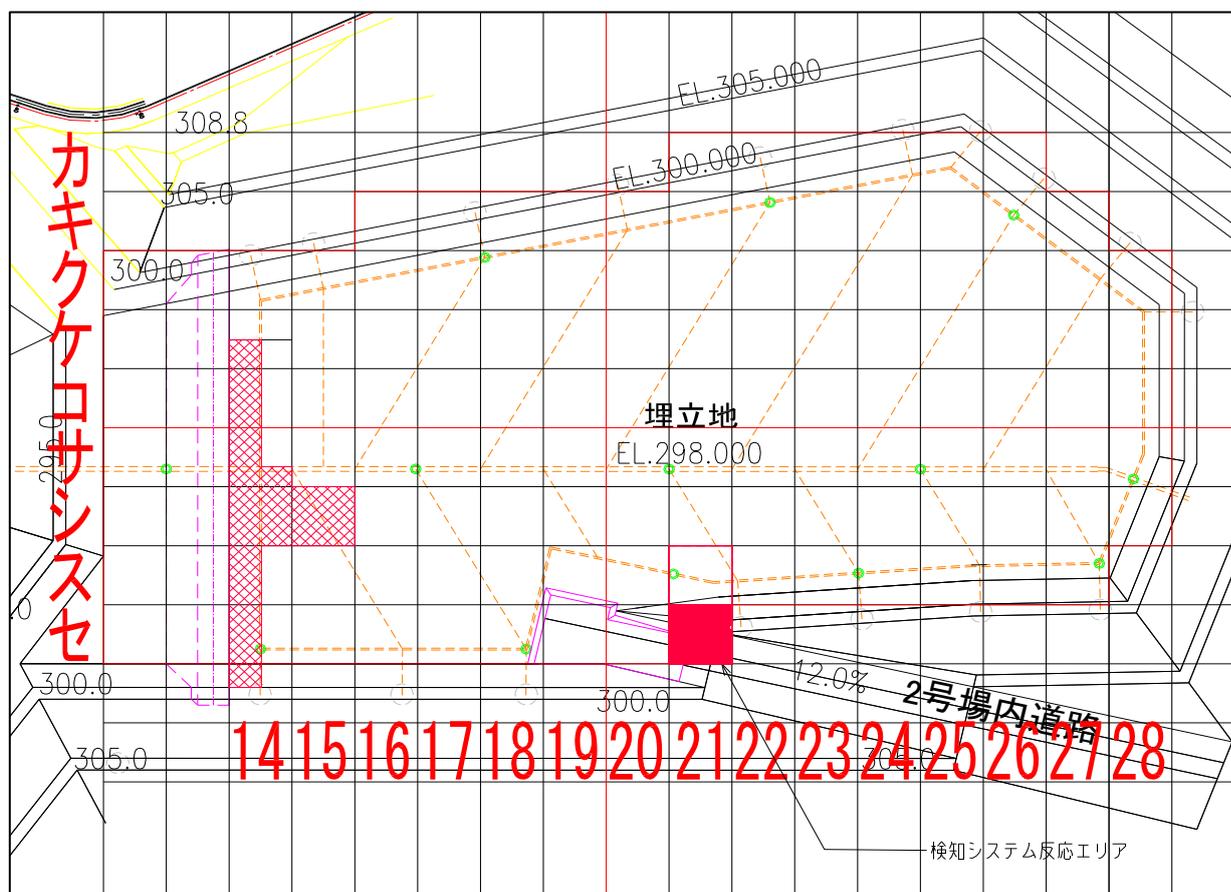
図-1.1 処分場内のメッシュと遮水シート破損位置

掘削調査の結果、漏水検知の原因と考えられる破損箇所は、処分場非貯留部の右岸側で搬入道路の脇に位置する法面部。公社が埋立管理に用いている10メートルメッシュでは、「セ21」の区画にあたる。

法面とはいえ、一般的な法面のように斜面にはなっておらず、道路側の固定工と1段目の小段の固定工に挟まれて、ちょうどフラットな状態になった特殊な場所である。

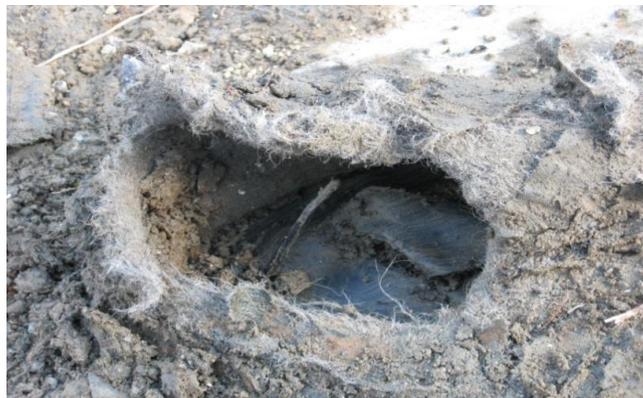
写真－1.2 発見直後の破損箇所

漏水検知箇所の掘削調査に従事した応用地質株式会社技術部の報告(第1回委員会の資料参照)では、「損傷の原因としては、現地での確認作業時の状況から、廃棄物埋立時の重機作業による損傷であると推定した。」とされ、その理由として、次の5点をあげている。

- ・確認作業時に、遮光マット上の畳の下から発見された。
- ・遮水シートの損傷部に覆土が詰まっていた。
- ・遮光性マットの破断の仕方(重機のバケットで引きずった跡あり)
- ・遮光マットの破断面の汚れに破損してからの時間の経過が見られる。
- ・遮光性マットおよび遮水シートの損傷の向きが、処分場内から作業した重機のバケットで引っかけた方向に生じていた。(今回の掘削作業の方向と異なる)

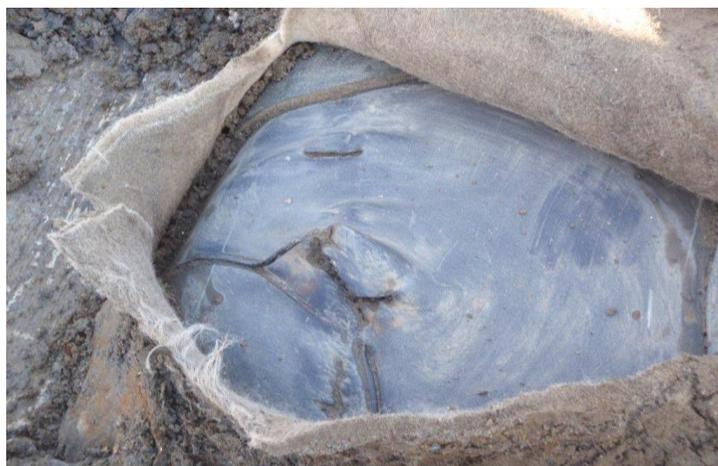
写真－1.3 清掃後の破損箇所

- ・損傷部の形状(写真)等から重機(バックホウの爪等)で遮水シートを引っかけた可能性が大きい。
- ・人力でなく重機のような大きな荷重で破損したと思われる。  
(太陽工業株式会社 国土環境エンジニアリングカンパニー)

- ・施工や廃棄物埋立のプロセスならびに損傷部の形状(写真)から、遮水シートに何らかの力がかかることにより破損したと思われる、重機による破損が可能性の一つとして考えられる。  
(勝見 武 京都大学大学院地球環境学堂教授)

両見解は、遮水シートの破断面の写真の考察がもとになっており、これだけで破損原因を断定できるものではないが、先の応用地質の見解と考え合わせると、破損原因が埋立作業中の重機による破損である可能性は大きいと考えられる。

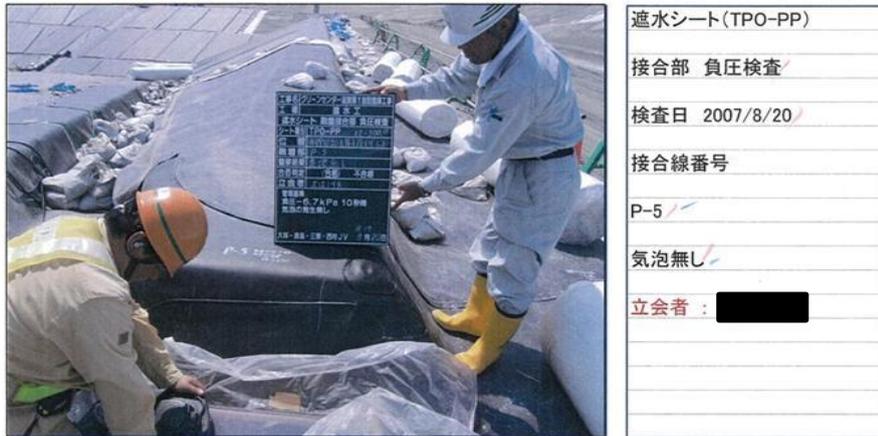
写真-1.4 破損箇所の施工記録写真

この結果、施工記録では該当箇所の記録写真が残されており、これを見る限り遮水シートに損傷等は認められない。写真－1.4

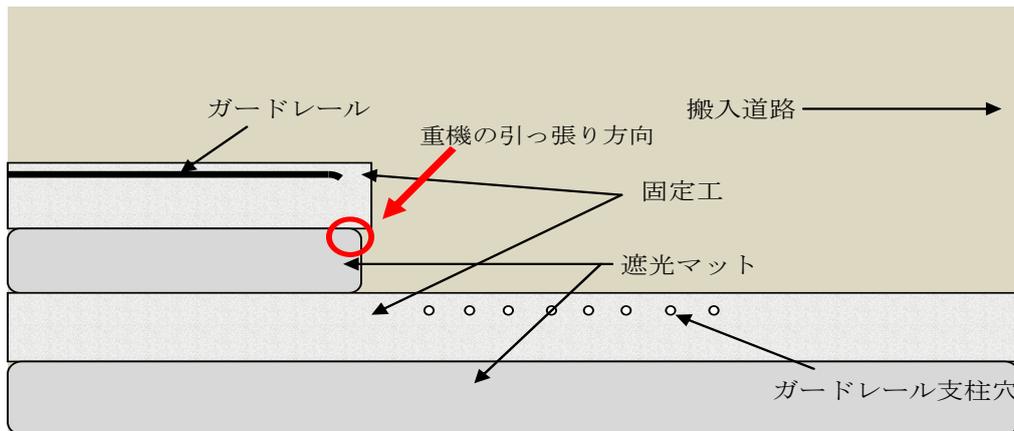
図-1.2 埋立作業中の重機による破損イメージ(平面)

破損箇所は、先に触れたように道路側固定工と小段の固定工が交差する部分にあり、両固定工に挟まれた遮光マットの先端部分で、普通の法面とは異なる特殊な場所である。

形状は2つの固定工に連亘してフラットであり、しかも固定工の高さよりも遮光マットの方が、わずかにふくらんだ分だけ高い位置、つまり凸状になっているため、バケットの引っ掛けの影響を受けやすい。

推定ではあるが、重機による覆土作業を行った際に遮光マットをその上にあつた畳ごと引っ掛けた可能性がある。そのイメージを図-1.2(平面)と図-1.3(断面)に示す。

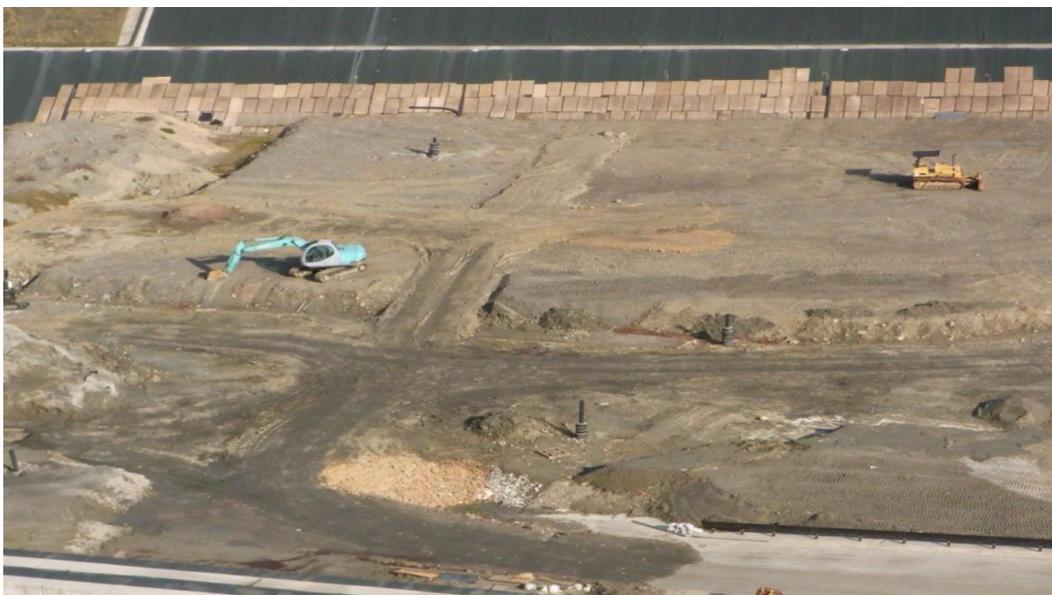
写真－1.5 平成21年11月30日の埋立状況

クリーンセンター滋賀では、毎月場内の俯瞰写真を撮影しているが、平成21年11月の写真（写真－1.5）を見ると破損箇所は相当程度埋立が進んでおり、少なくともこの時点以降に重機が遮光マットに接触することは考えにくい。従って、破損時期は平成21年9月～10頃の埋立作業に伴うものと推定した。

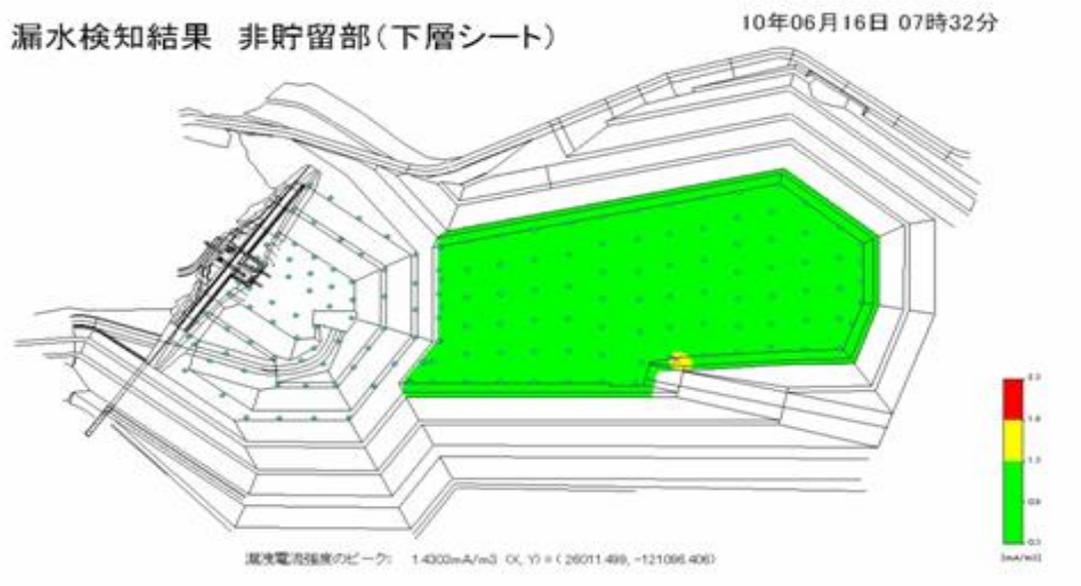
図-1.4 漏水検知結果 非貯留部（下層シート）

また、6月16日の7時の検知結果において、非貯留部左岸側搬入道路脇に漏水検知反応が見られたが、当該時点の検知結果を図-1.4に示す。
