遮水シート破損事故検証委員会報告書

平成23年3月

クリーンセンター滋賀遮水シート破損事故検証委員会

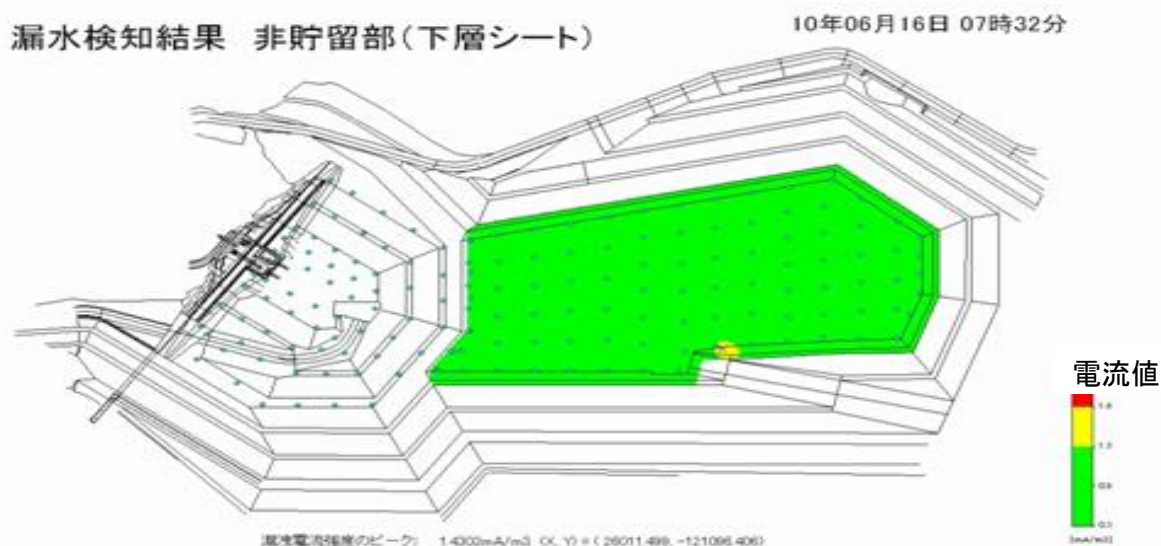
図-1. 1 漏水検知結果 非貯留部(下層シート)

また、6月16日の7時の検知結果において、非貯留部左岸側搬入道路脇に漏水検知反応が見られたが、当該時点の検知結果を図-1. 1に示す。

③については、今回破損のあった位置は法面部であったため、底面部に設置している測定電極との距離が遠く、検知した漏洩電流値が減衰して小さくなったことから、4cmと7cmの損傷が漏水判定基準(注意:黄色)として検知されたと判断した。

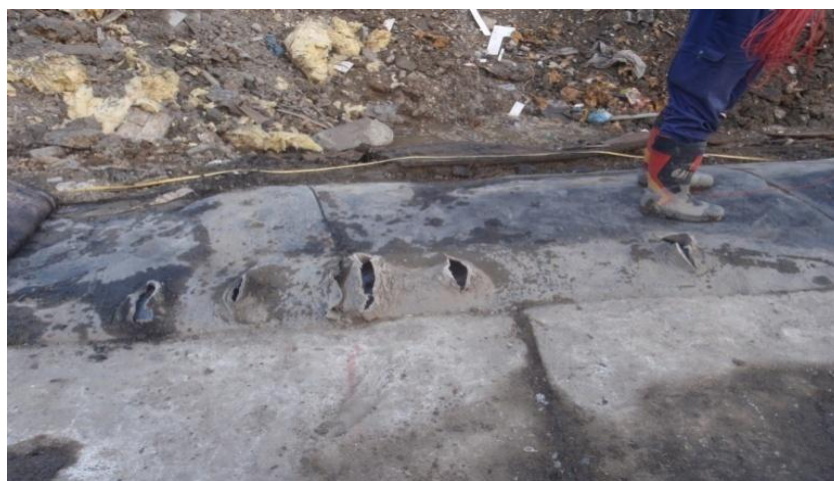
写真一1. 1 掘削工事中の遮光マット損傷箇所

漏水検知箇所の特定を行うため、請負契約による掘削調査が行われたが、この掘削工事中に別の箇所で遮光マットとその下の遮水シートを損傷させる事故が発生した。掘削工事中の損傷箇所を写真-1. 1に示す。事故概要および掘削工事の工程、施工方法の詳細は、第1回、第2回検証委員会の資料を参照願いたい。

今回の事故は、1段目固定工発見後、固定工に隣接する遮光マットに接触するまで重機による掘削を進めてしまったところに問題がある。

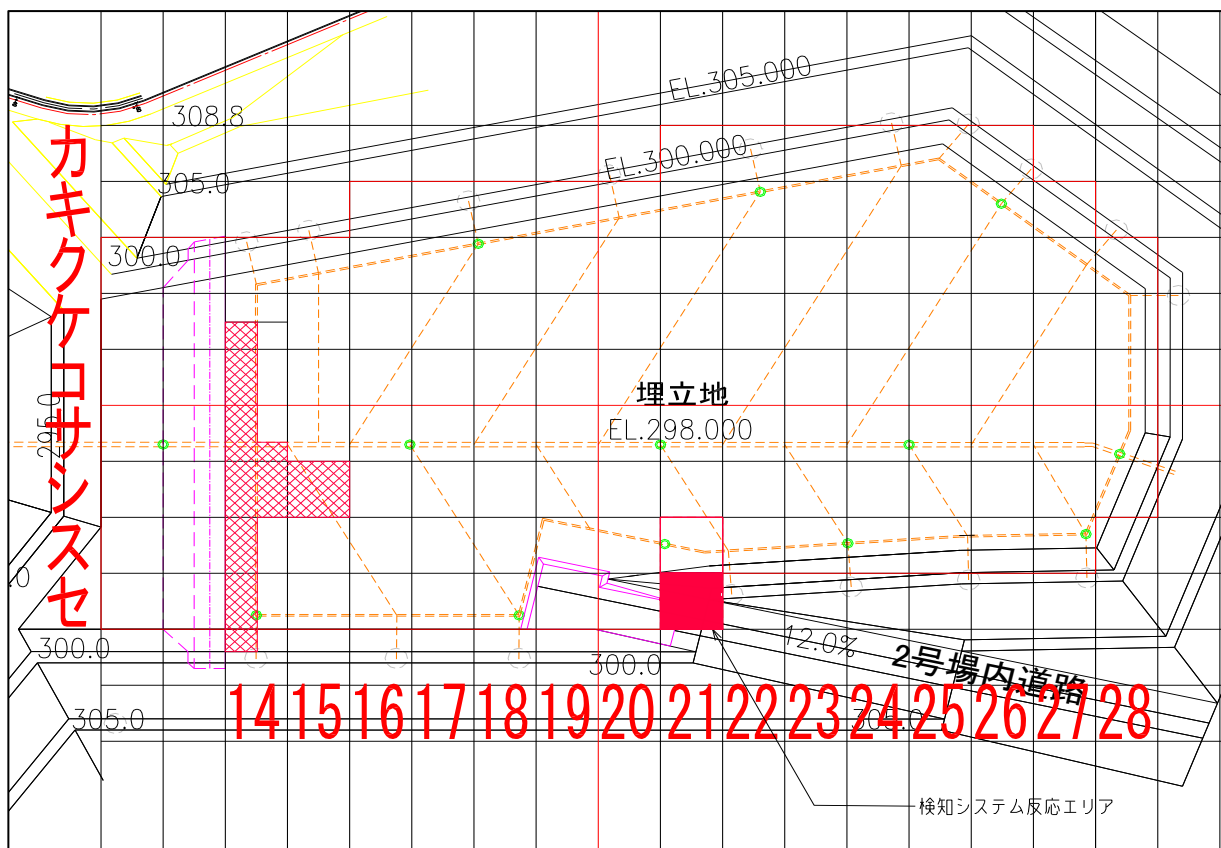
図-2. 1 処分場内のメッシュと遮水シート破損位置

漏水検知の原因と考えられる破損箇所は掘削工事の結果、処分場非貯留部の左岸側で搬入道路の脇に位置する法面部で、公社が埋立管理に用いている10メートルメッシュでは、「セ21」の区画にあたる。

法面とはいえ、一般的な法面のように斜面にはなっておらず、道路側の遮水シート固定工と1段目の小段の固定工に挟まれたフラットな状態になっている特殊な場所である。

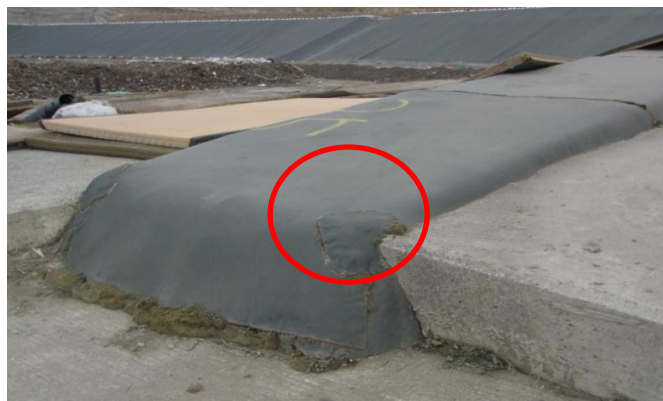
写真-2.1 遮水シート破損箇所の類似箇所

図-2. 1に、10メートルメッシュによる遮水シートの破損箇所の位置と、破損箇所の特徴を分かりやすく示すため、類似箇所の写真を写真-2. 1に示す。

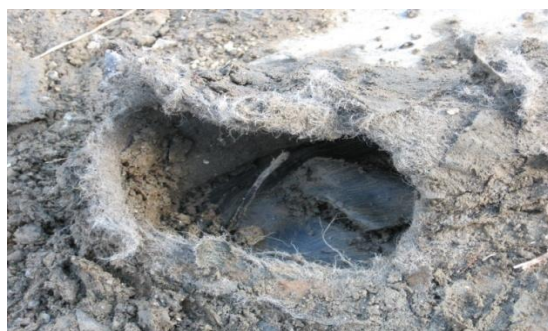
写真-2.2 発見直後の破損箇所

漏水検知箇所の掘削調査に従事した施工管理会社の報告(第1回検証委員会の資料参照)では、「損傷の原因としては、現地での確認作業時の状況から、廃棄物埋立時の重機作業による損傷であると推定した。」とされ、その理由として、次の5点をあげている。

- ・確認作業時に、遮光マット上の畳(保護材)の下から発見された。
- ・遮水シートの損傷部に覆土が詰まっていた。
- ・遮光マットの破断の仕方(重機のバケットで引きずった跡あり)
- ・遮光マットの破断面の汚れに破損してからの時間の経過が見られる。
- ・遮光マットおよび遮水シートの損傷の向きが、処分場内から作業した重機のバケットで引っかけた方向に生じていた。(今回の掘削作業の方向と異なる)

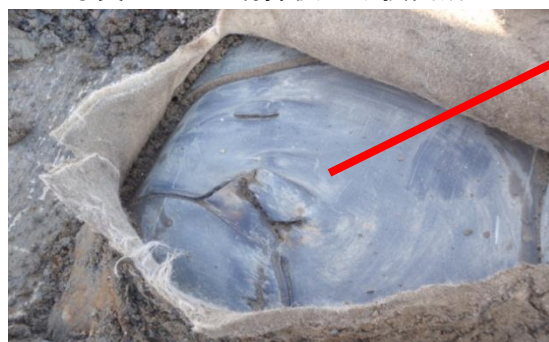
写真-2.3 清掃後の破損箇所

処分場内
(引っかけの方向)

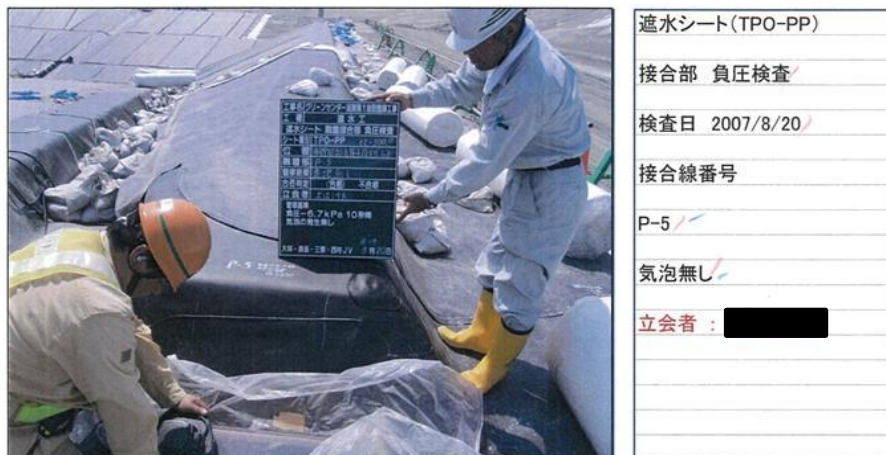
写真-2.4 破損箇所の施工記録写真

この結果、施工記録には該当箇所の記録写真が残されており、これを見る限り遮水シートに損傷等は認められない。(写真-2.4参照)

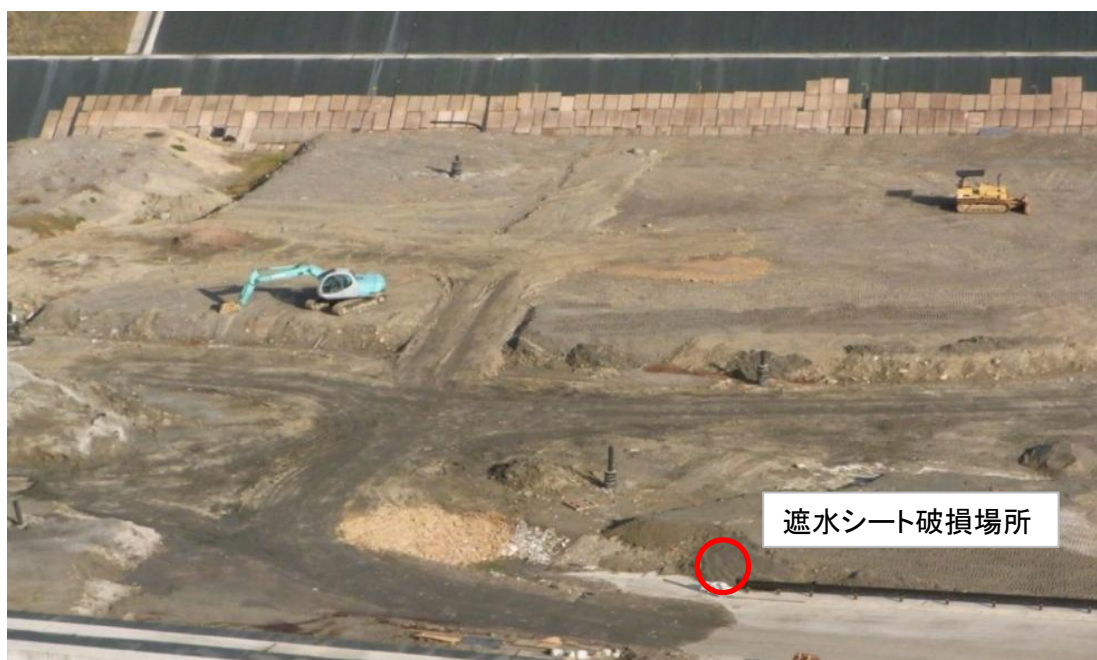
写真-2.5 平成21年11月30日の埋立状況

クリーンセンター滋賀では、毎月場内の俯瞰写真を撮影しているが、平成21年11月の写真(写真-2.5)を見ると破損箇所は相当程度埋立が進んでおり、少なくともこの時点以降に重機が遮光マットに接触することは考えにくい。従って、破損時期は平成21年9月～10月頃の埋立作業に伴うものと推定した。なお、この時期の埋立廃棄物は、繊維くずとガラスウールであった。

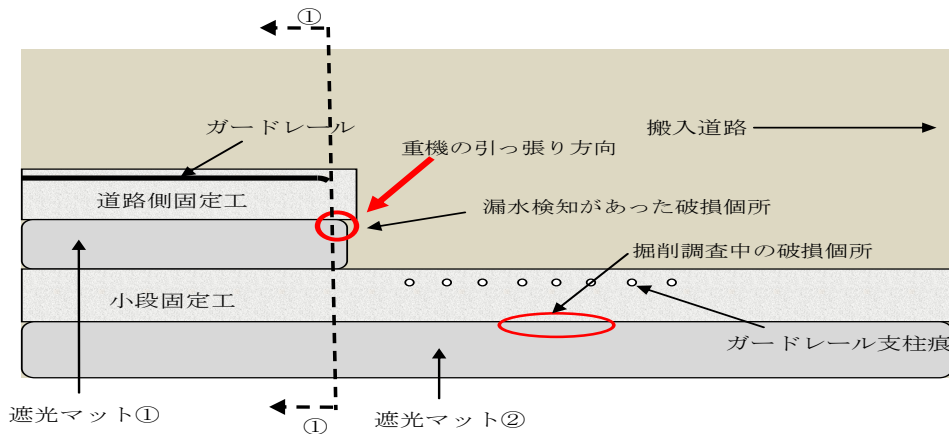
図-2. 2 埋立作業中の重機による破損イメージ（平面）

破損箇所は、先に述べたように道路側固定工と小段の固定工が交差する部分にあり、両固定工に挟まれた遮光マットの先端部分で、普通の法面とは異なる特殊な場所である。（図-2. 2の遮光マット①）

その形状は、2つの固定工に連亘してフラットであり、しかも固定工の高さよりも遮光マットの方が、わずかにふくらんだ分だけ高く、つまり凸状になっている。

このため、重機による覆土作業を行った際に遮光マットをその上にあつた畳ごと引っかけた可能性が推測された。そのイメージを図-2. 2（平面）と図-2. 3（断面）に示す。

掘削調査中の破損事故も固定工に連亘した部分（図-2. 2の遮光マット②）で発生し、同様にバックホウのバケットによる引っかけが原因であった。

これらの点を考慮すると、遮水シート固定工隣接部における埋立作業等を行う場合は、遮水シートの破損を防止するためにも、埋立作業管理マニュアル等に従ってより細心の注意を払った安全対策が必要である。

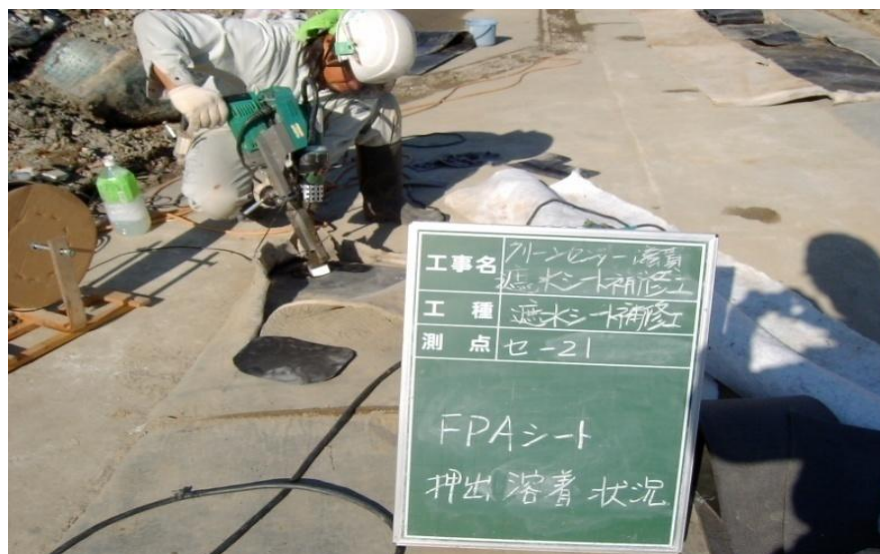
写真-3.1 遮水シートの融着作業

破損した遮水シートの補修は、シート業者が作成した「遮水シート補修要領書」(第2回検証委員会資料参照)に基づき、手動式熱融着により2重で行われている。

手順は、1重目、2重目とも ハンドライスターにより仮止めする → サンダーにより溶接面をこすり、溶接しやすくする → 押出し溶接機により溶接する → バキュームテスト器により負圧検査を実施し、溶着を確認するの順に行われている。

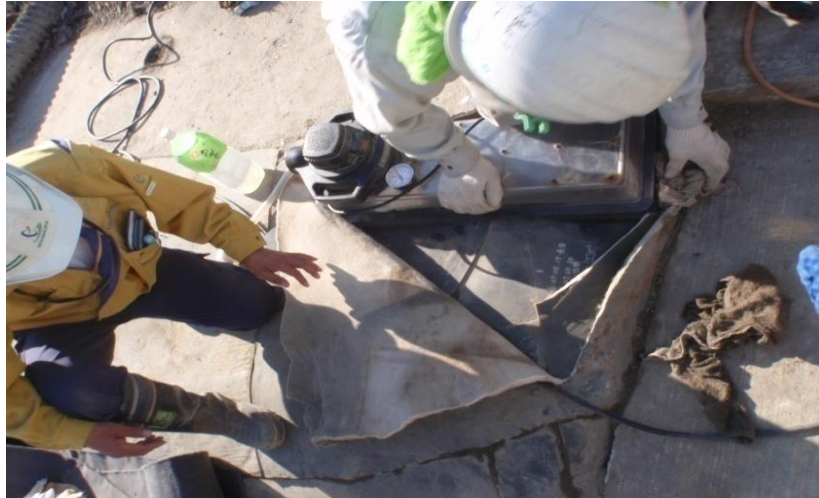
写真-3. 2 補修箇所の負圧検査の状況

通常は1重の補修であるところ2重で行われていること、負圧検査で気泡が確認されていないこと、補修後は漏水検知システムによる反応が見られないこと、から補修要領に沿って適切に補修が行われたものと認められる。

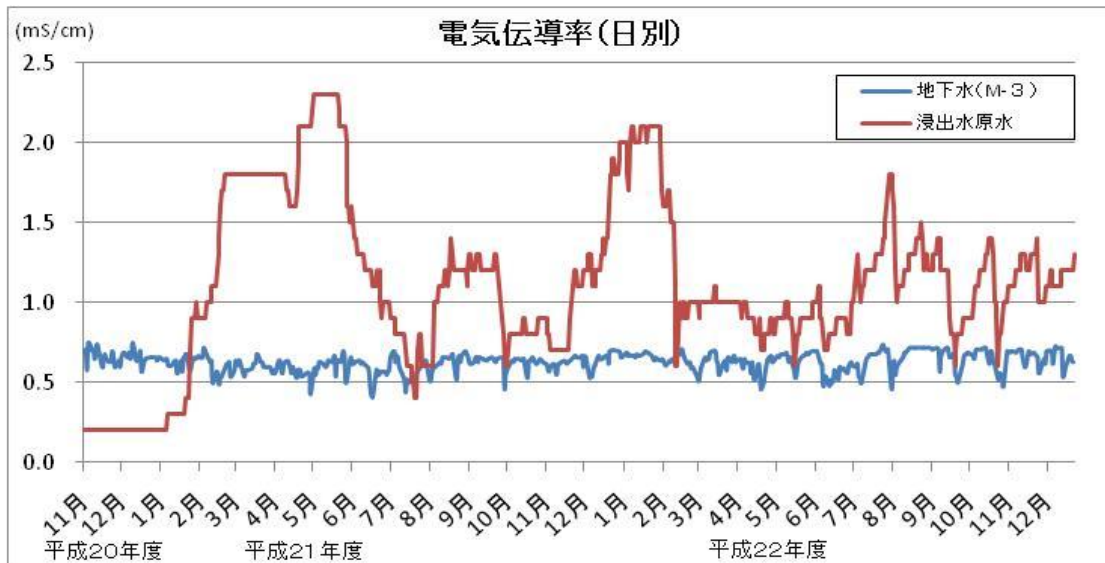
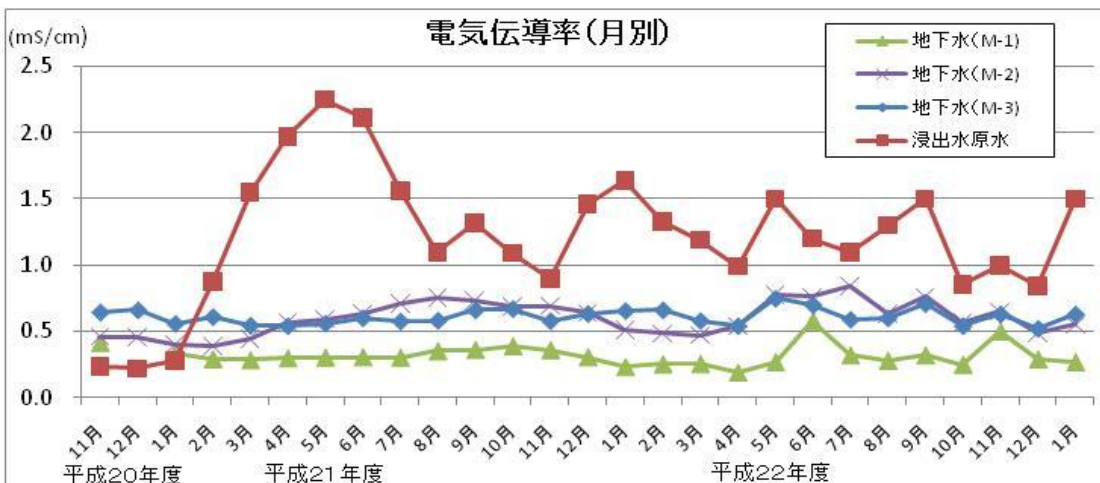
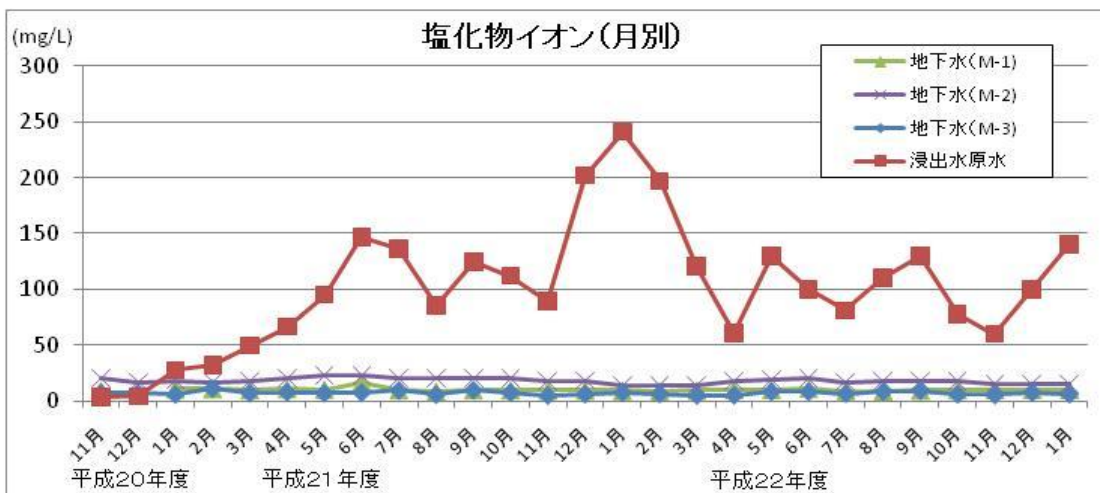
グラフ4. 1 地下水のモニタリング結果

モニタリング結果を見ると、処分場直下の集排水管出口(M-3)の水質は、開業当初から変化がなく、処分場の操業に伴う環境影響を受けない上流部の水質と比較しても、その挙動に違いがないことから、今回の遮水シート破損に伴う地下水への影響は認められない。

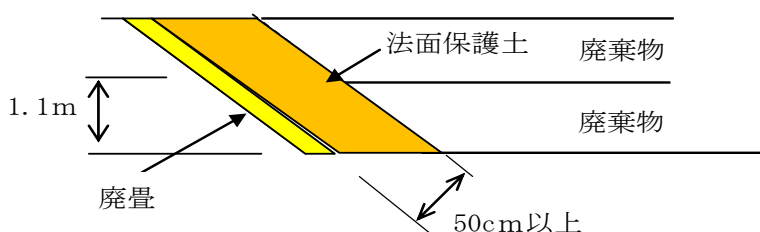
図-5.1 現行の保護土敷設方法

現行の敷設方法では、先ず法面に廃置を手作業で敷き、その上に重機により保護土が敷設され、その後に廃棄物が埋め立てられるという順番であるが、保護土の敷設作業と廃棄物の埋立作業の順が逆になる。現行マニュアルによる方法との違いを図-5.1と図-5.2に示す。
