漏水検知システムにおける異常検知について

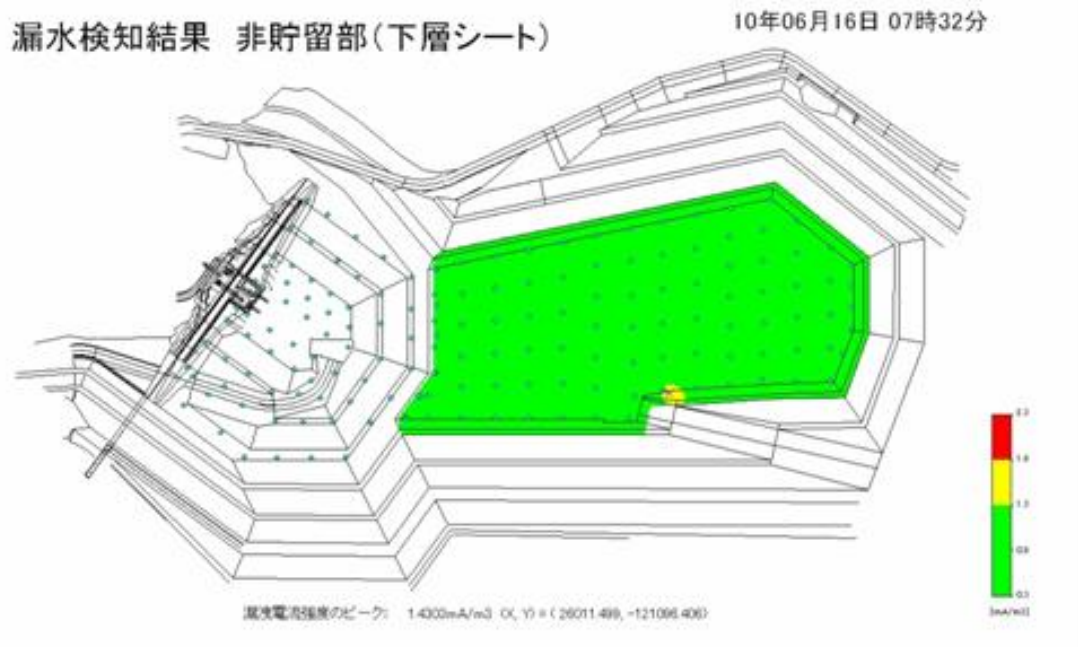
図-1.1 平成 22 年 6 月 16 日 7 時の検知結果

6月16日の7時の検知結果において、非貯留部右岸側搬入道路脇に漏洩異常（注意：黄色）が検知された。図-1.1 に6月16日7時の検知結果を示す。

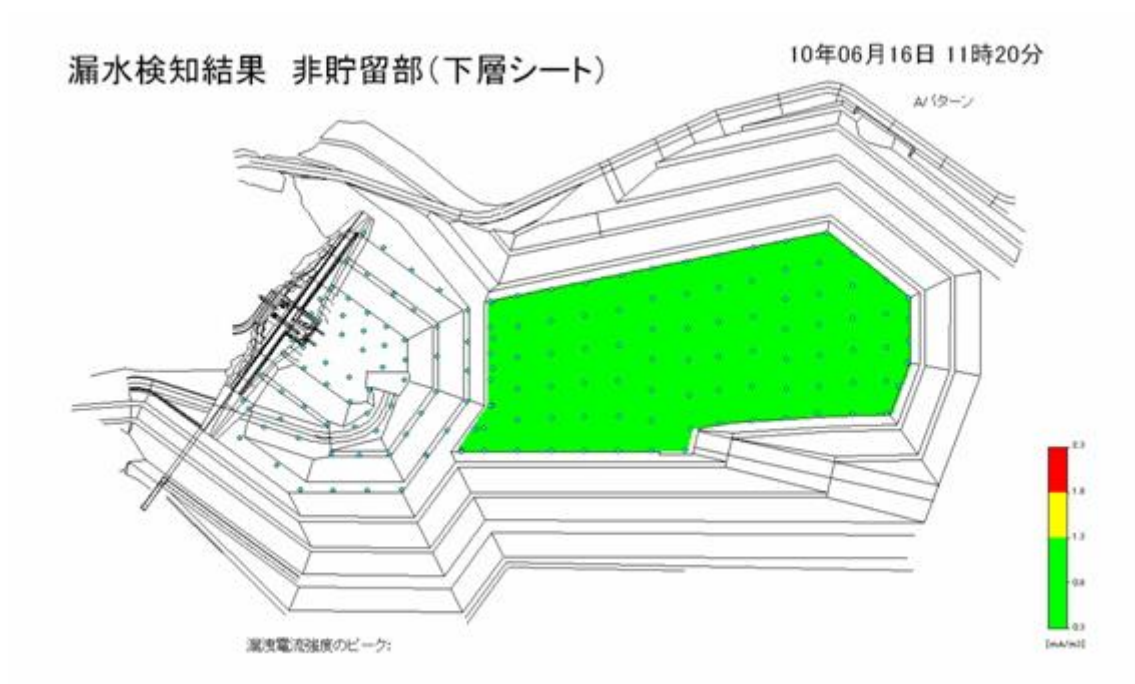
図-1.2 平成 22 年 6 月 16 日 11 時(A パターン測定)の検知結果

この漏洩異常の発生位置を確認するために、Aパターン測定（非貯留部下層シートの検知）を行ったところ、漏洩異常は検知されなかった。

今回、Bパターン測定で検知された漏洩異常がAパターン測定では検知されなかったことから、漏洩異常検知箇所は法面部の一重遮水シートであると判断した。

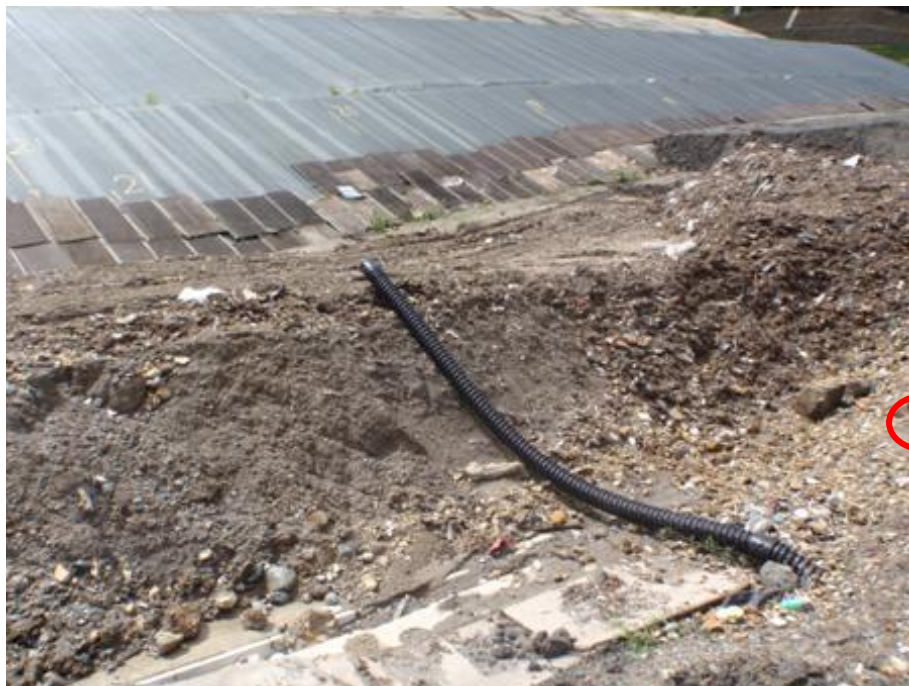
図-1.3 写真1 漏洩異常検知箇所付近(6月16日撮影)

赤丸印は損傷が確認された位置

なお、6月16日の時点では、損傷を確認した位置にわずかに廃棄物が埋め立てられている状態であった。

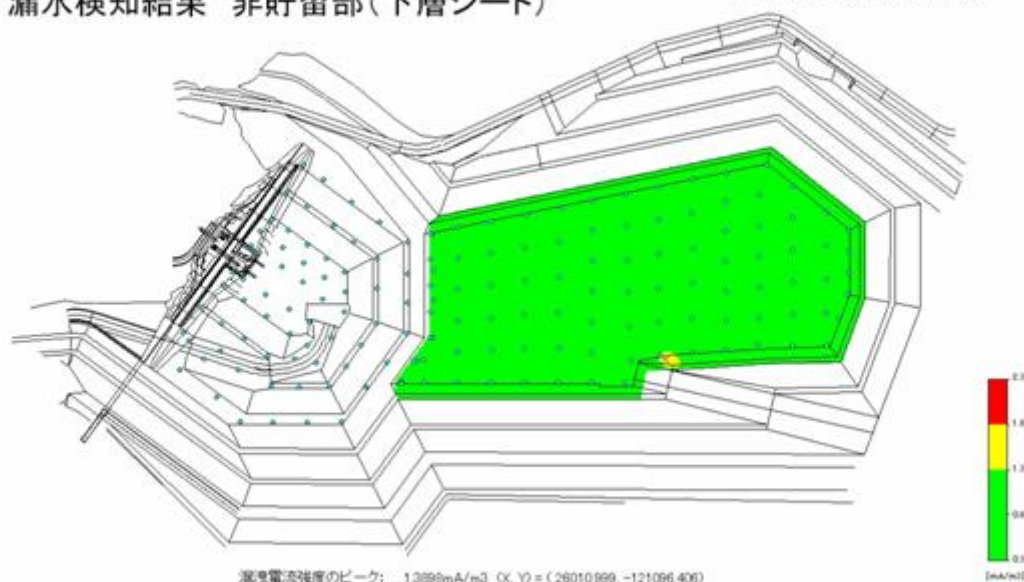
図-1.2 平成22年9月16日16時の検知結果

9月16日の16時の検知結果において、6月と同じ位置で漏洩異常（注意：黄色）が検知された。図-1.5に9月16日16時の検知結果を示す。

なお、この漏洩異常検知は、同じ場所で2度目の検出であったが、翌日以降の検知結果において消失したため、協議の上経過観察とした。

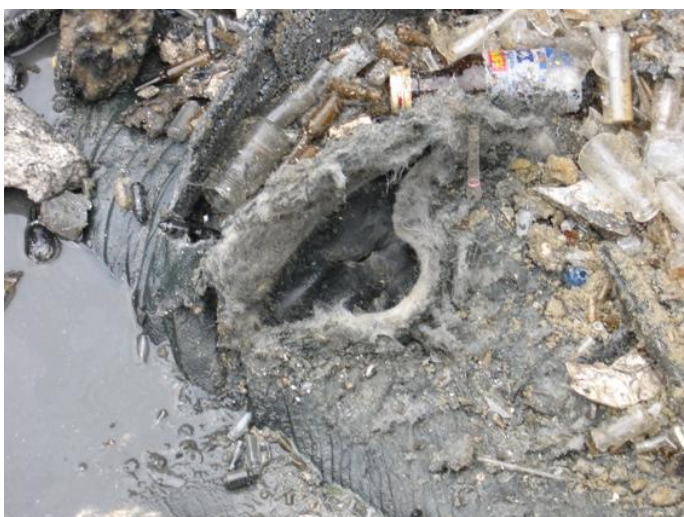
図-2.4 廃棄物掘削作業時に生じた損傷箇所

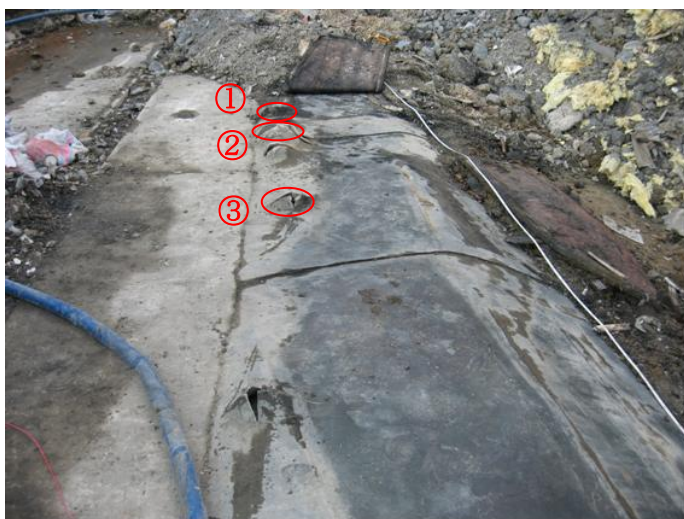
図-2.5 廃棄物掘削作業時に生じた損傷箇所(3箇所:赤丸印)

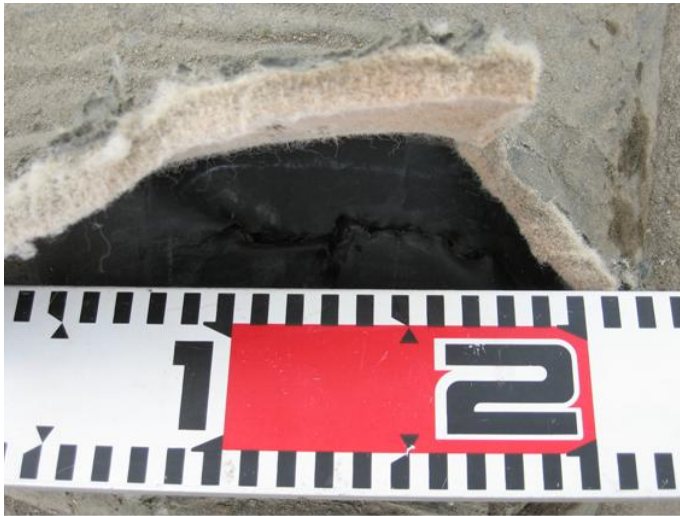
図-2.6 廃棄物掘削作業時に生じた損傷箇所(①:L=10cm)

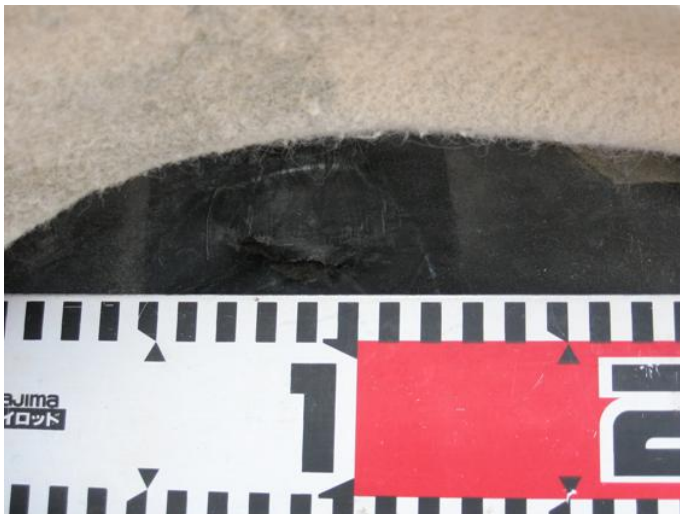
図-2.7 廃棄物掘削作業時に生じた損傷箇所(②:L=4cm)

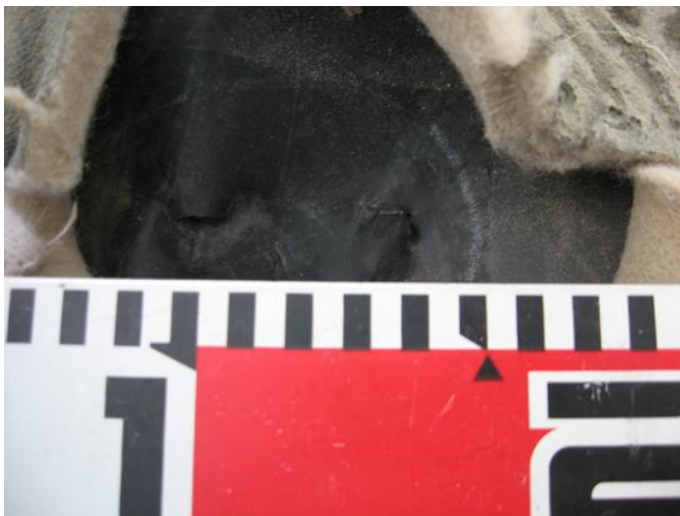
図-2.8 廃棄物掘削作業時に生じた損傷箇所(③:L=3cm、L=1cm)

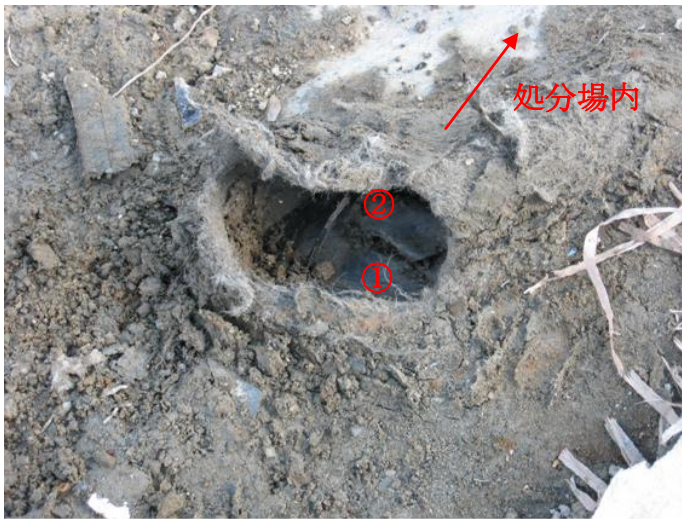
図-2.9 確認調査で特定した損傷箇所(全景)

漏洩異常検知箇所の確認調査では、廃棄物掘削作業時に生じた遮水シートの損傷箇所（3箇所：孔4個）と、漏洩異常の原因となっていた損傷箇所（1箇所：孔：2個）を特定した。

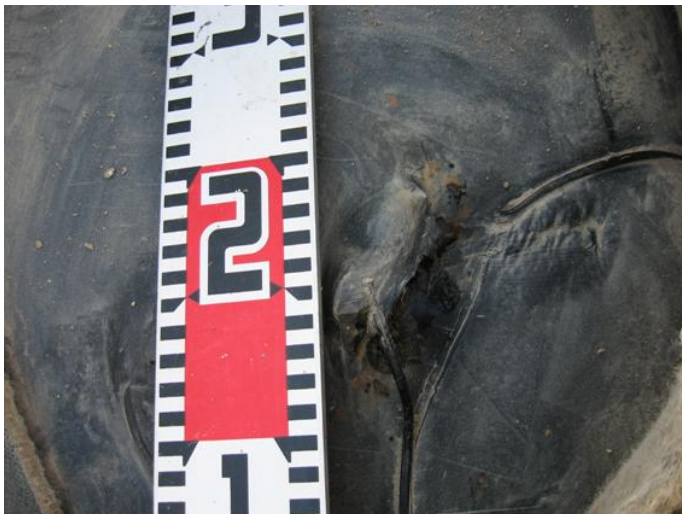
図-2.10 確認調査で特定した損傷箇所(①:L=7cm)

今回、損傷が発見された位置は、漏水検知システムの検知対象範囲として設定した法面部の外側にあり、底盤部に設置している測定電極との距離が遠いため、検知された漏洩異常の値が小さくなったと考えられる。そのため、当初想定した微小な損傷（ $\phi 10\text{mm}$ 以下の孔）ではなく、 $L=7\text{cm}$ と $L=4\text{cm}$ の損傷が漏水判定基準（注意：黄色）として検出されたと判断した。

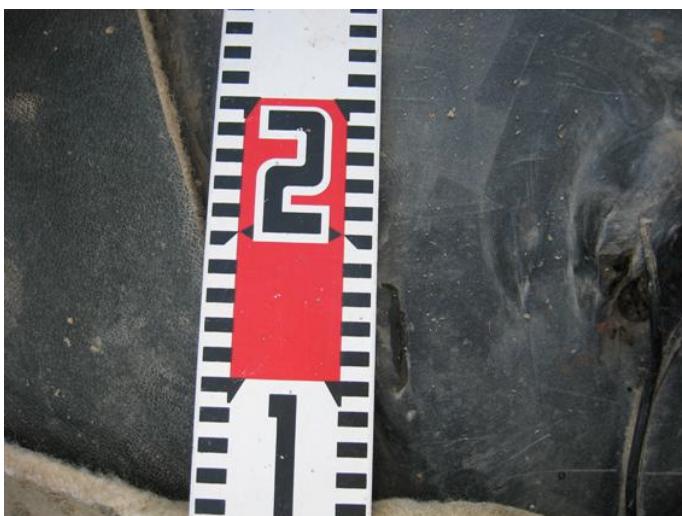
図-2.11 確認調査で特定した損傷箇所(②:L=4cm)

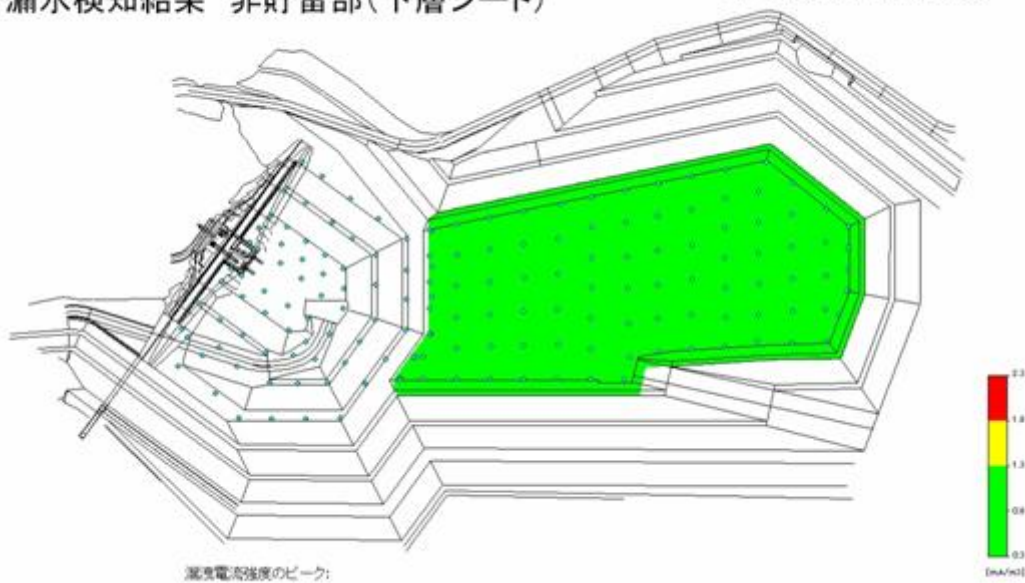
図-2.14 平成 22 年 11 月 12 日 10 時の検知結果

いずれの検知結果においても、漏洩異常は検知されなかったことから、遮水シートが確実に補修されたことを確認するとともに、他の箇所に損傷がないことを確認した。

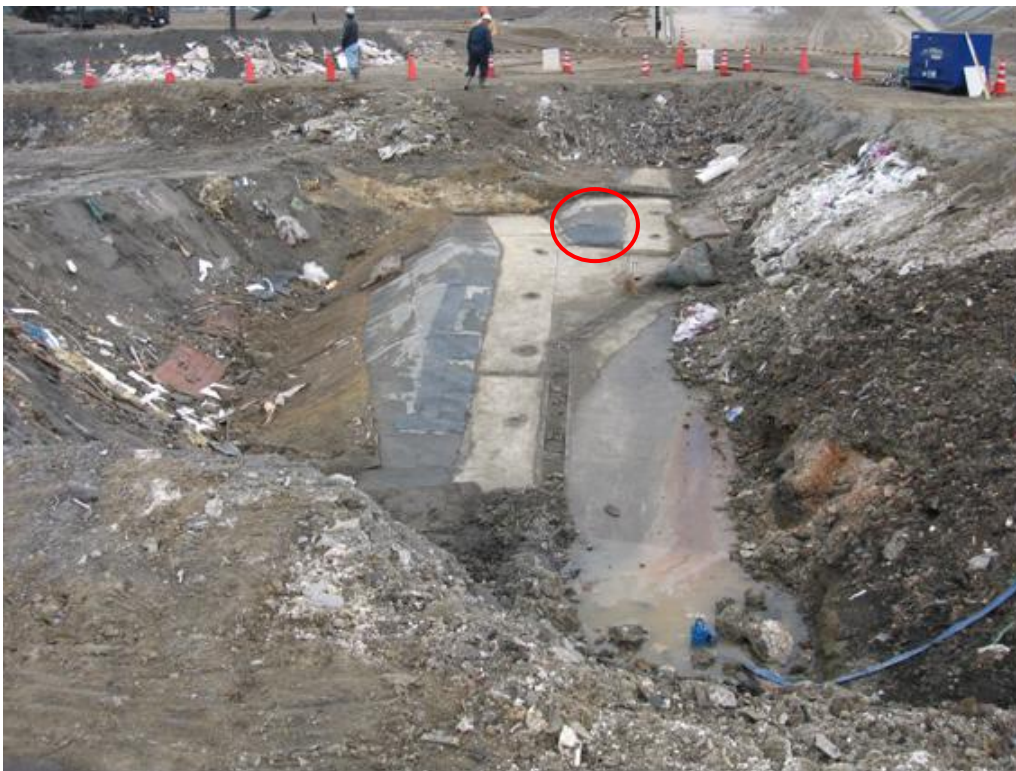
以上の情報を基に、漏洩異常箇所において廃棄物の掘削作業および確認調査を実施し、搬入道路脇の法面部遮水シートに損傷箇所（孔 2 個）を発見した。（図-3.1 参照）

図-3.1 確認調査範囲全景（赤丸印：損傷箇所）

損傷の原因としては、現地での確認作業時の状況から、廃棄物埋め立て時の重機作業による損傷であると推定した。

- ・ 確認作業時に、遮光性マット上の畳の下から発見された。
- ・ 遮水シートの損傷部に覆土が詰まっていた。
- ・ 遮光性マットの破断の仕方(重機のバケットで引きずった跡あり)
- ・ 遮光マットの破断面の汚れ方に破損してからの時間の経過が見られる。
- ・ 遮光性マットおよび遮水シートの損傷の向きが、処分場内から作業した重機のバケットで引っ掛けた方向に生じていた。(今回の掘削作業の方向と異なる)

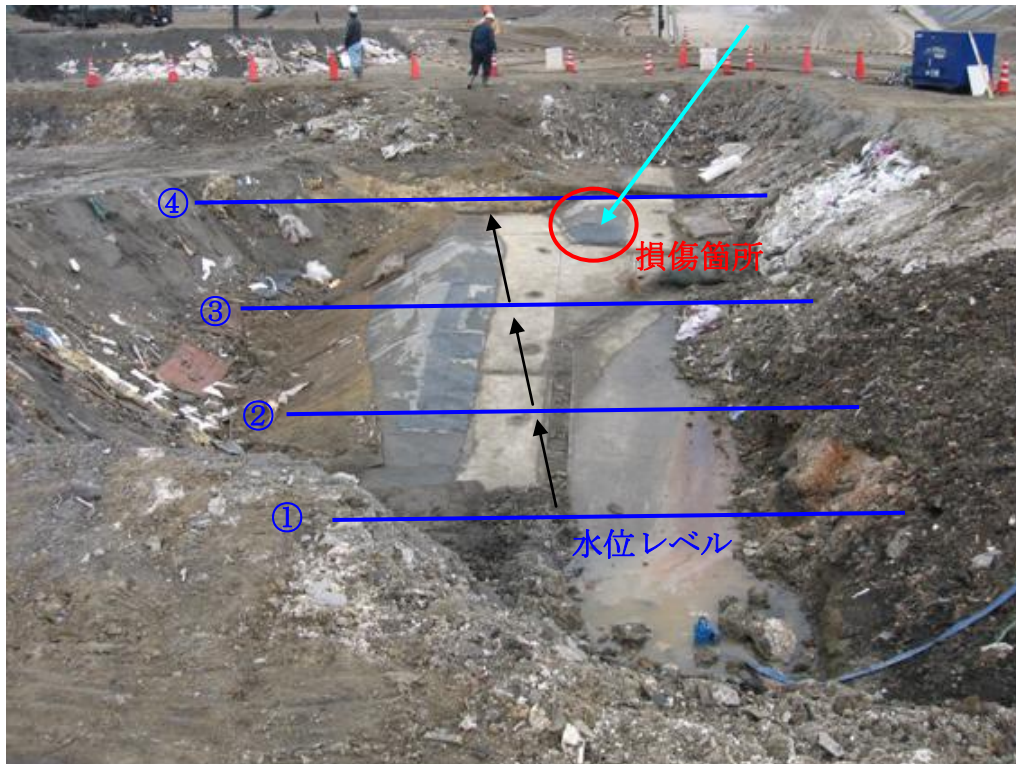
図-3.2 損傷箇所から電流が漏洩する状況の考察

- ・ 損傷箇所付近に廃棄物が埋め立てられたことにより、損傷箇所に搬入道路か

ら流入する雨水が流入できる状態となった。(図-3.2 水色矢印)

- ・ まとまった降雨により、処分場内に滞水する浸出水の水位が上昇し(①→④)、
損傷箇所から流入できる状態となった。(図-3.2 青線①～④)

以上のことから、降雨時および降雨直後には、雨水及び浸出水が損傷箇所へ流入することにより、損傷箇所から電流が漏洩し漏洩異常が検知されるが、翌日には処分場内の水位が低下するなど、雨水及び浸出水の損傷箇所への流入が止まることにより、漏洩異常が消失したものと推定した。
