第1回検証委員会 資料-3

滋賀県環境事業公社

遮水シート破損経過報告書
(事業者からH22.11.9報告)

遮水シート破損経過報告

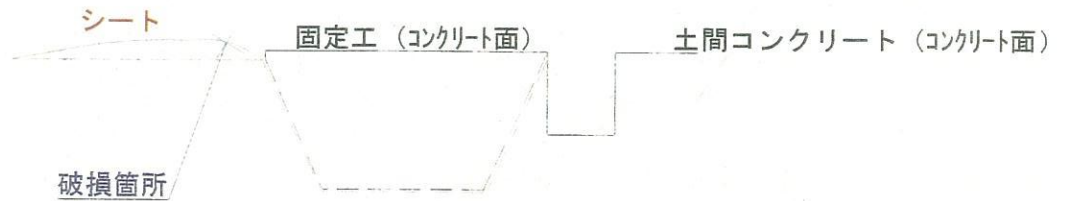
破損箇所断面図

- 1、破損日時;平成22年11月8日午後1時30分
- 2、破損箇所;非貯留部進入路横1段目小段部(別紙位置図面添付)

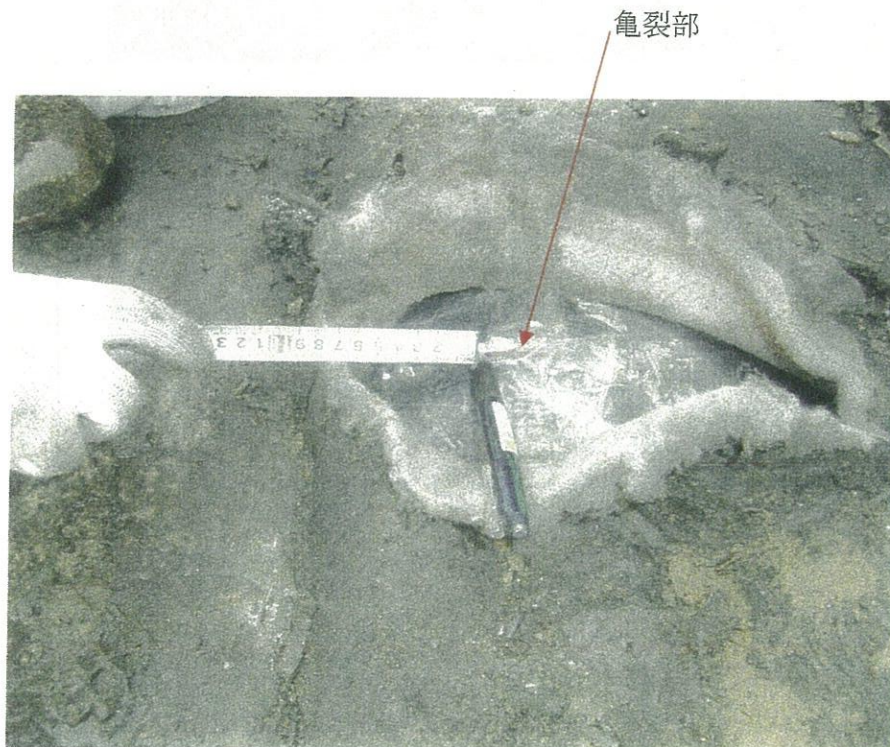
- 3、破損程度;遮水シート亀裂3箇所
○セ-20-1 亀裂長10cm
○セ-20-2 亀裂長4cm
○セ-20-3 亀裂長左3cm右1cm
(別紙亀裂部写真添付)
- 4、破損経緯;漏水箇所調査のため、バックホウと人力で、遮水シート上部にあるべき保護用の畳を目標に掘削していた。畳は腐食程度がはげしく、明確に確認出来なかったため薄層で鋤取り掘削を進めていたが、凸部状の遮水シートに接触し破損してしまった。
- 5、応急処置内容;
 - ① ビニールシート用の漏水箇所補修テープにて亀裂部を閉塞し、漏水防止強化のため、閉塞用テープは3重とした。
下図;応急処置写真
 - ② 掘削箇所の湧水処理を目的に水中ポンプを常時稼働させた。

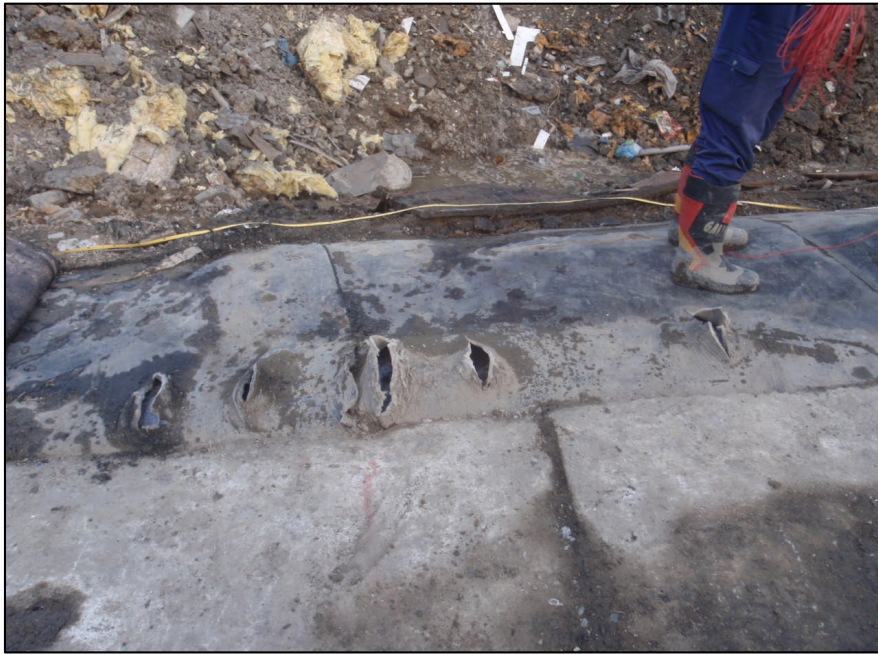
破損状況

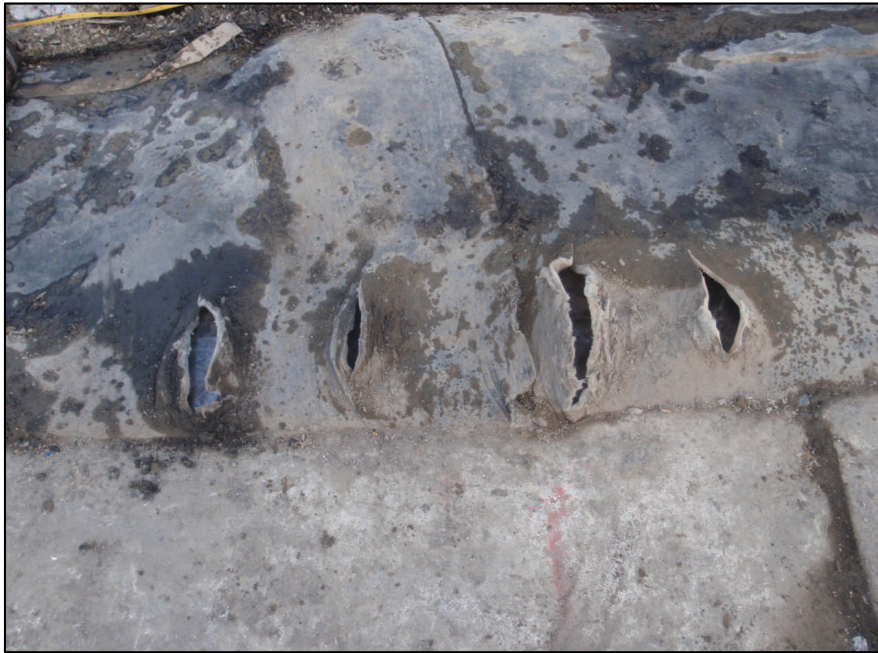
破損状況

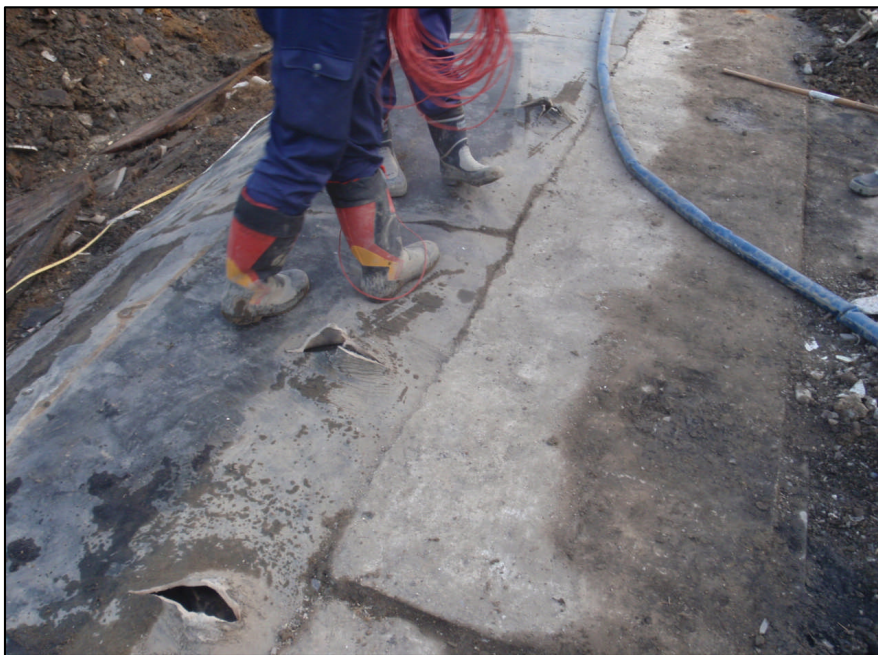
破損状況

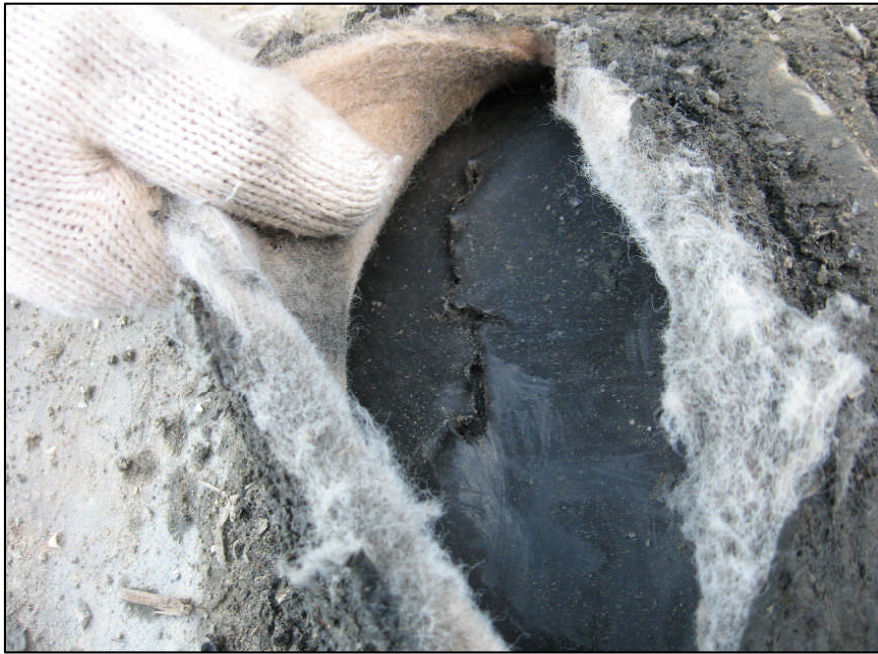
破損状況(セ-20-1)
亀裂長 L=10.0cm
(破損位置)
X=-121092.523
Y= 26008.742

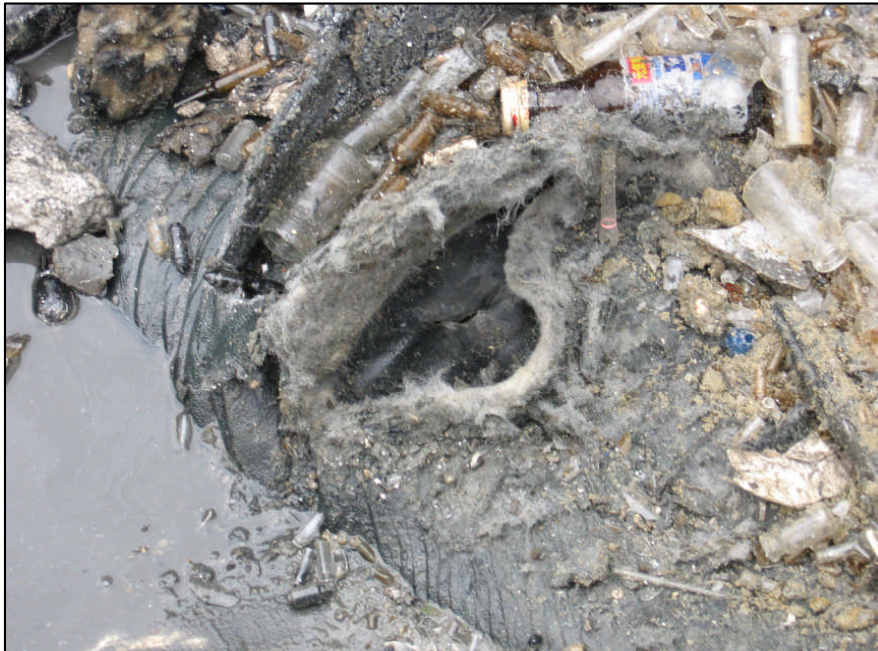
破損状況(セ-20-2)
亀裂長 L=4.0cm
(破損位置)
X=-121093.251
Y= 26008.707

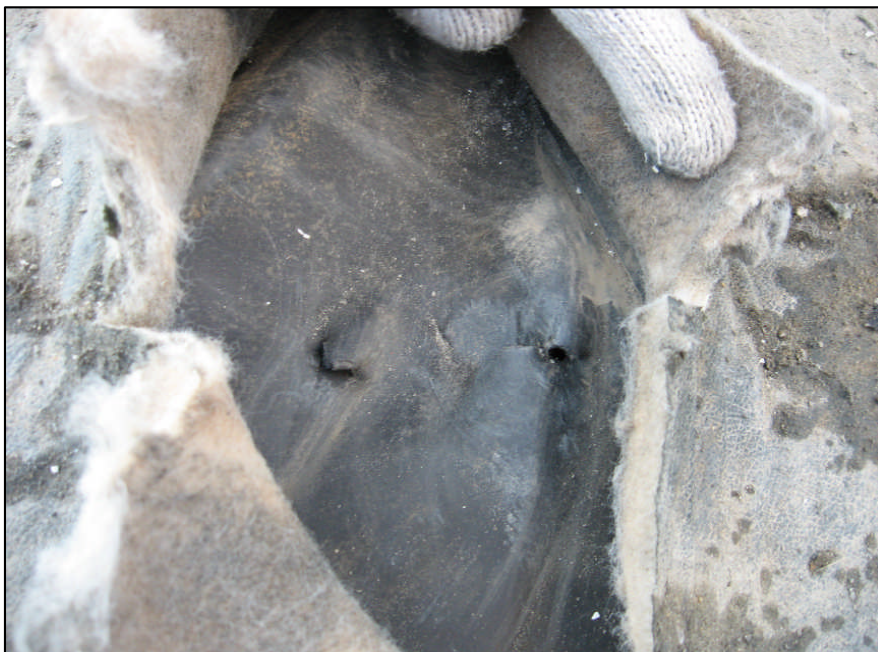
破損状況(セ-20-3)
亀裂長 (左)L=3.0cm (右)L=1.0cm
(破損位置)
X=-121094.254
Y= 26008.647
