クリーンセンター滋賀設置事業
環境影響評価事後調査

報告書
(第21回)

令和7年12月

公益財団法人 滋賀県環境事業公社

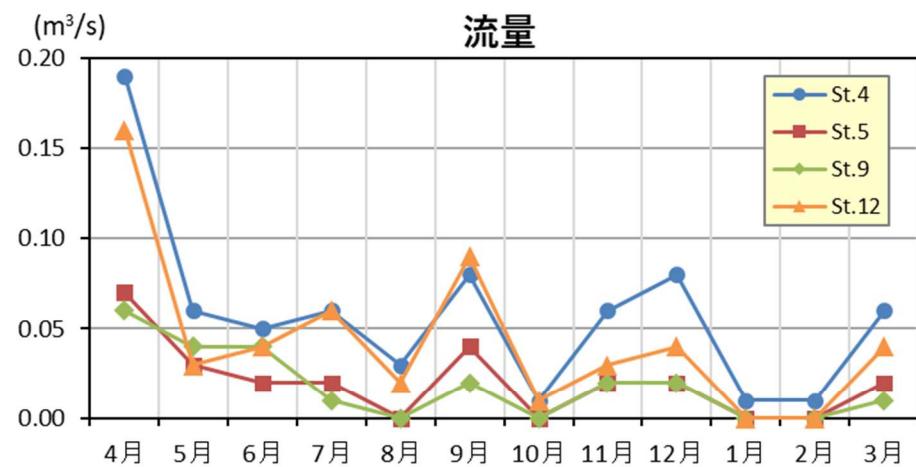
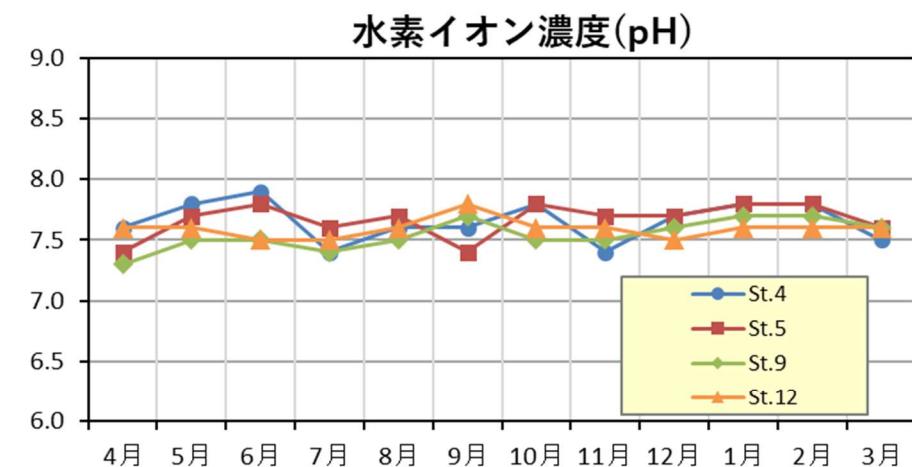
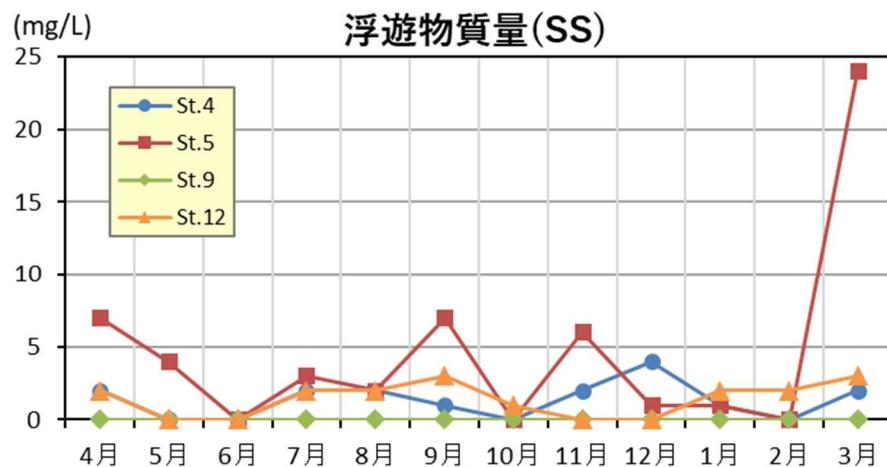
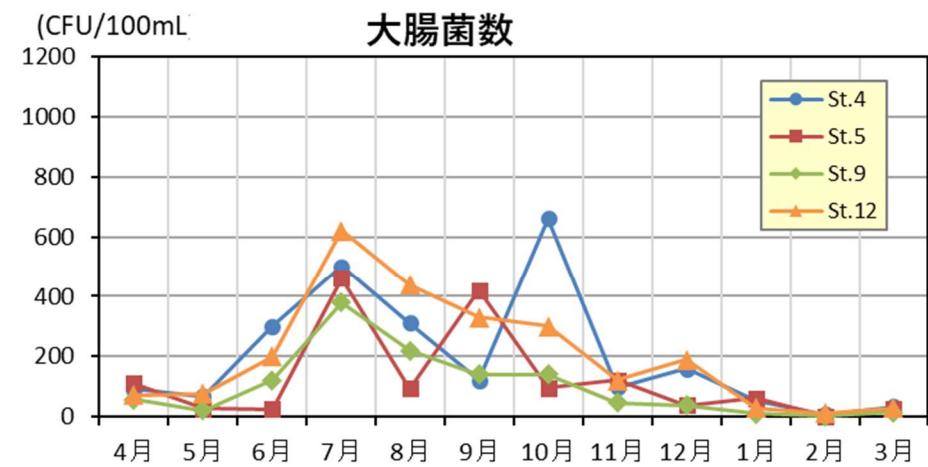
図 4.1 流量、水素イオン濃度、浮遊物質量、大腸菌数の経月変化

調査結果を表 4.3(1)～(4) に、各調査項目の経月変化を図 4.1 に示す。調査結果の概要は以下のとおりであった。

- ・ 流量：各地点ともに調査日による変動が見られた。調査日前の降雨の影響と考えられる。
- ・ 水素イオン濃度 (pH)：St. 9 で pH 7.3～7.7、St. 5 で pH 7.4～7.8、St. 12 で pH 7.5～7.8、St. 4 で pH 7.4～7.9 であり、全ての地点で河川 A 類型の環境基準値 (pH 6.5～8.5) の範囲内であった。
- ・ 浮遊物質量 (SS)：St. 9 で 1 未満、St. 5 で 1 未満～24 mg/L、St. 12 で 1 未満～3 mg/L、St. 4 で 1 未満～4 mg/L であり、全ての地点で河川 A 類型の環境基準値 (25 mg/L) 以下であった。
- ・ 大腸菌数：St. 9 で 2～380 CFU/100mL、St. 5 で 2～460 CFU/100mL、St. 12 で 12～620 CFU/100mL、St. 4 で 8～660 CFU/100mL であり、全ての地点で河川 A 類型の環境基準値 (300 CFU/100mL) を夏季から秋季にかけて超過した月があった。夏季から秋季に大腸菌数の増加が見られたことや検出状況に地点によるばらつきがあることから、水温の上昇による細菌の活性化や野生動物の糞便が降雨等により河川に流入したことによる影響が考えられた。
- ・ 重金属等：各地点においてふつ素等が検出されているが、事業実施前から観測されている。いずれの項目も公共用水域に適用される環境基準値以下であった。

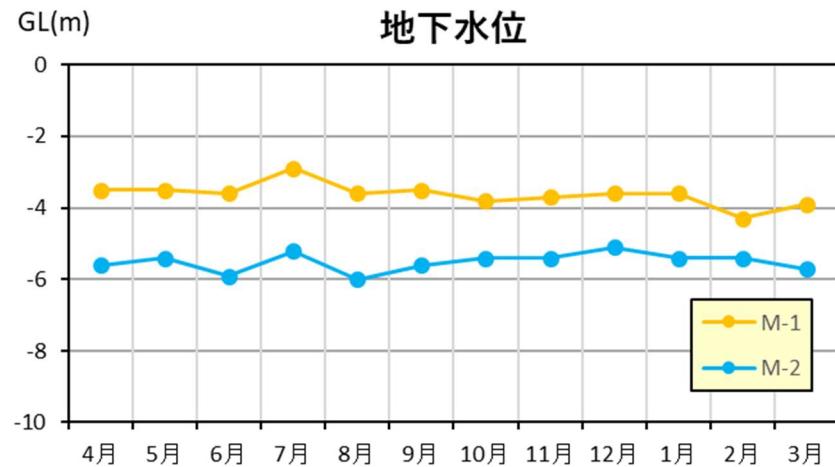
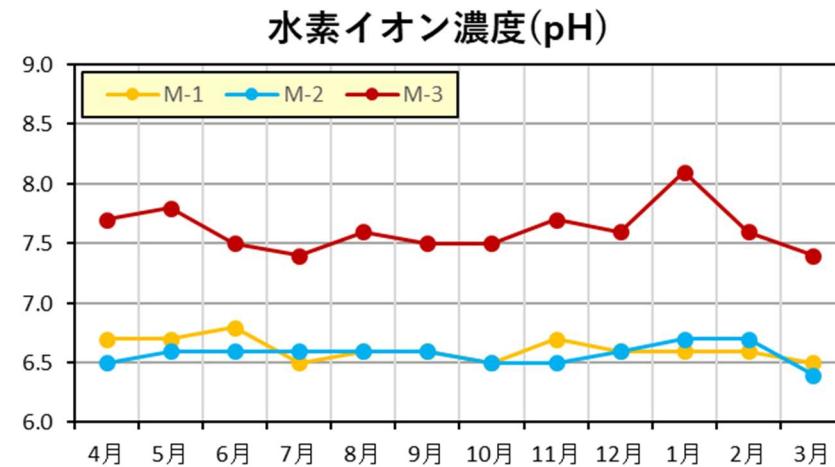
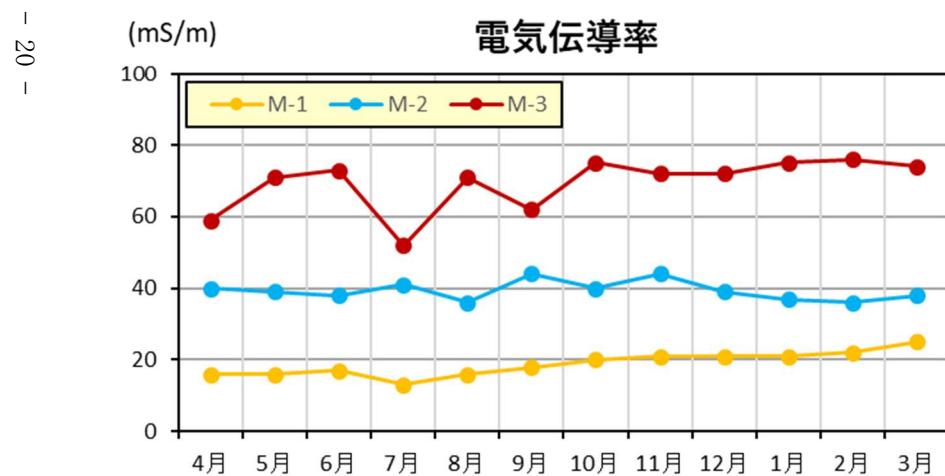
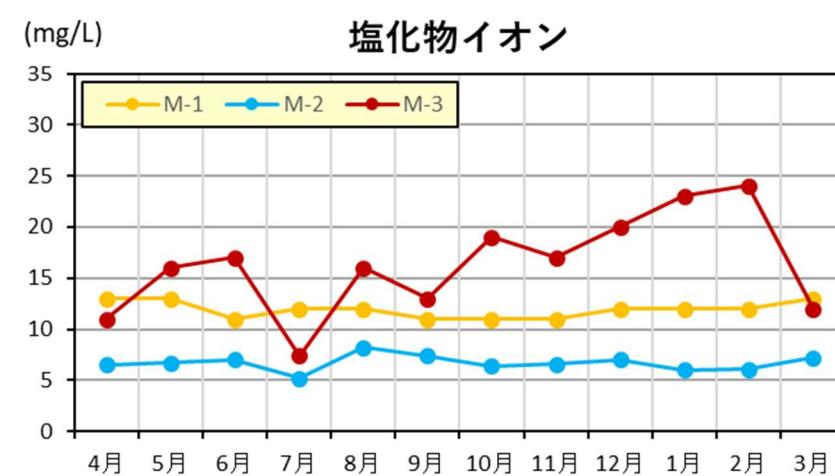
図 4.2 地下水位、水素イオン濃度、電気伝導率、塩化物イオン濃度の経月変化

調査結果を表4.4(1)～(3)に、また、各調査項目の経月変化を図4.2に示す。調査結果の概要は以下のとおりであった。

- ・ 地下水位：M-1でGL-2.9～-4.3m、M-2でGL-5.1～-6.0mであった。
- ・ 水素イオン濃度（pH）：M-1でpH6.5～6.8、M-2でpH6.4～6.7、M-3でpH7.4～8.1であり、昨年度と同程度の値で推移した。
- ・ 電気伝導率：M-1で13～25mS/m、M-2で36～44mS/m、M-3で52～76mS/mであり、昨年度と同程度の値で推移した。
- ・ 塩化物イオン：M-1で11～13mg/L、M-2で5.2～8.2mg/L、M-3で7.4～24mg/Lであり、昨年度と同程度の値で推移した。
- ・ 硫素・鉛：平成26年度にM-2において環境基準を超過して検出されたため、平成27年度から頻度を増やして調査している。今年度調査の結果、硫素は、M-2のみで検出された。M-2における電気伝導率や塩化物イオンの結果等から、浸出水が地下水に混入したとは考えられないため、滋賀県内で多くみられる自然由来の硫素によるものと考えている。また、鉛は、全て不検出（0.005mg/L未満）であった。
- ・ ベンゼン：平成24年度にM-2において環境基準以下で検出されたため、継続して調査をしている。今年度調査の結果、全て不検出（0.001mg/L未満）であった。
- ・ ふつ素・ほう素：ふつ素がすべての地点で、ほう素がM-3で、それぞれ環境基準以下で検出されたが、これまでの事後調査でも環境基準以下で検出されている。
- ・ 色相：地下水が黄色や褐色に着色したり、濁りが認められたりすることがあるが、これは自然由来の鉄、マンガン等の金属が原因と考えられる。

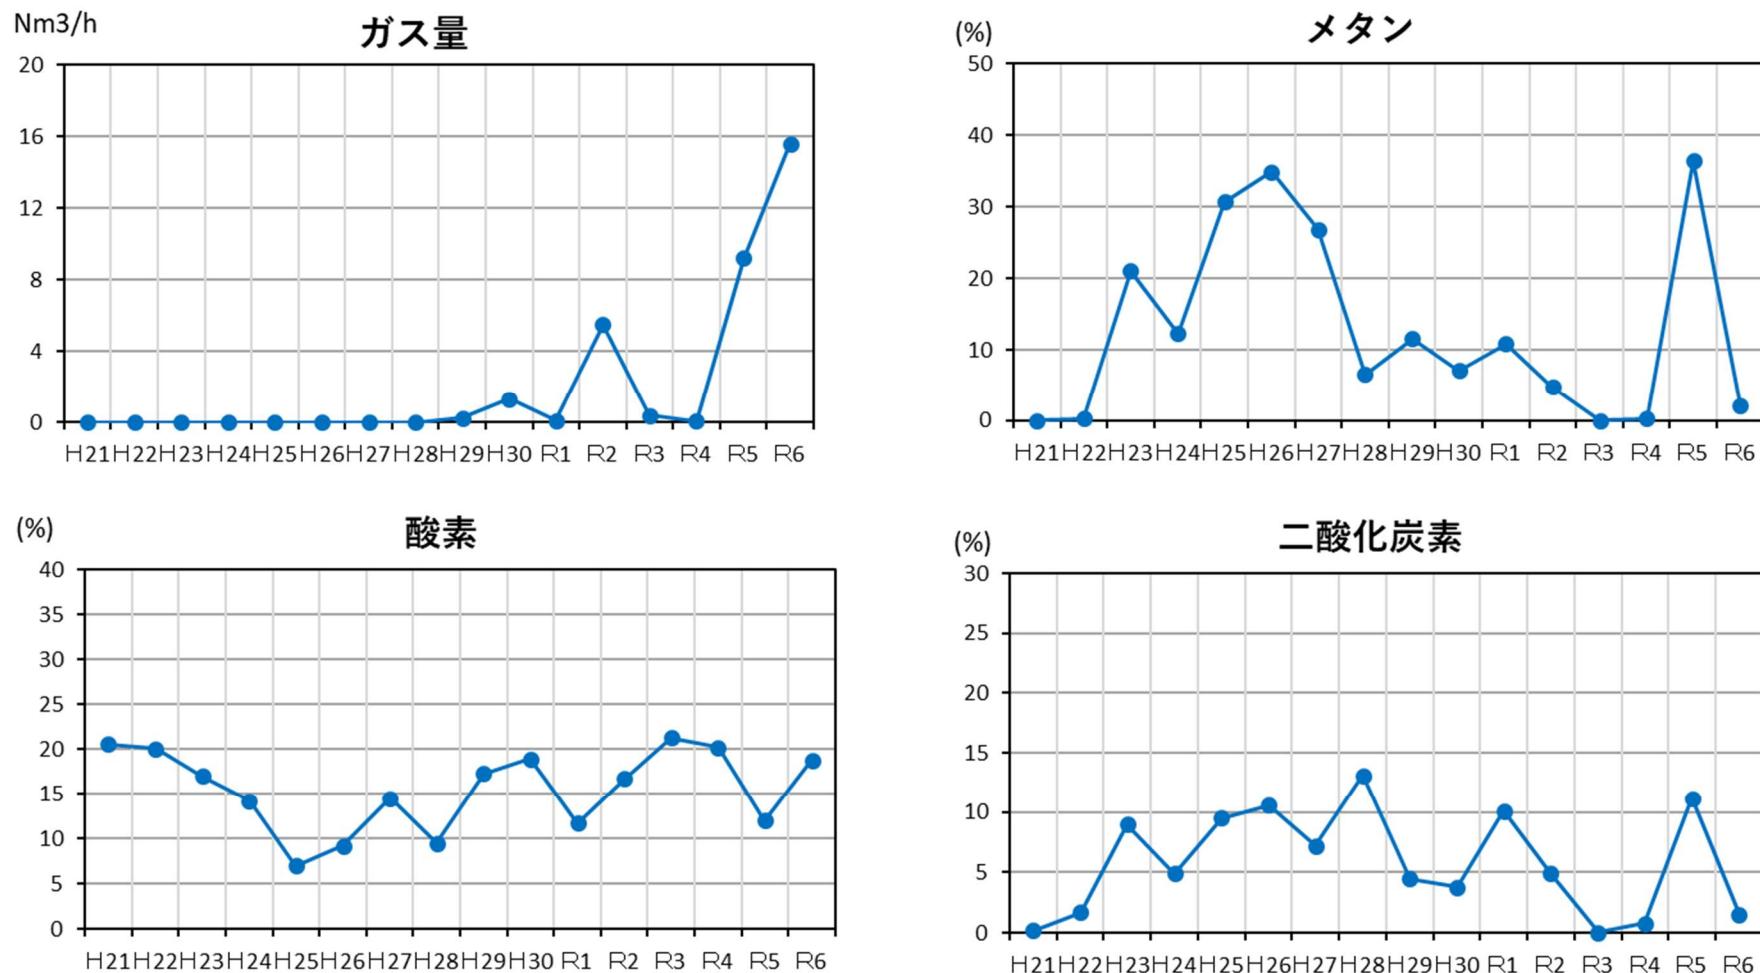
図 4.4 発生ガス抜き管における温室効果ガス等の経年変化

項目	ガス量 (Nm ³ /h)	メタン (%)	二酸化炭素 (%)	酸素 (%)	窒素 (%)	一酸化炭素 (ppm)	亜酸化窒素 (ppm)
測定結果	15.6	2.1	1.5	18.8	77.6	7	5 未満

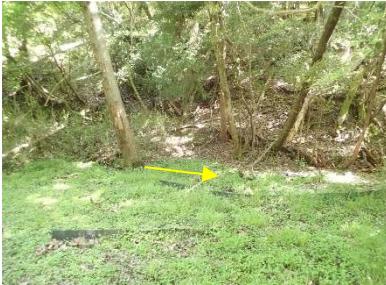
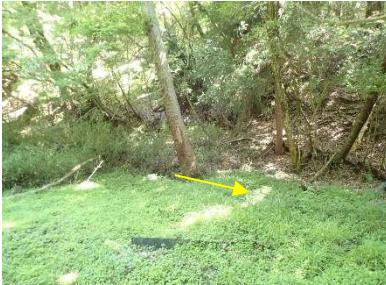
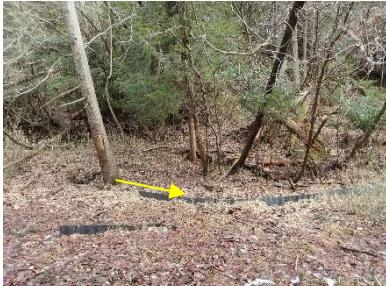
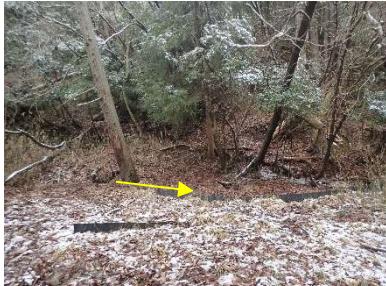
移植先	移植先の状況		
	池の南側が開けていることから、日当たりが良い。北側に落葉広葉樹の低木が生育し、池面を少し覆っており適度な日陰をつくり出している。平成26年度の大暴雨による出水で土砂堆積や周辺水路のえぐれが著しかった。乾燥化が進み草本類の侵入が懸念されたため、令和元年12月2～4日に移植池の整備・補修（堰の補修、掘削など）を実施し、水深の確保を図った。		
池一

注) 写真中の矢印は、水の流れの方向を示す。

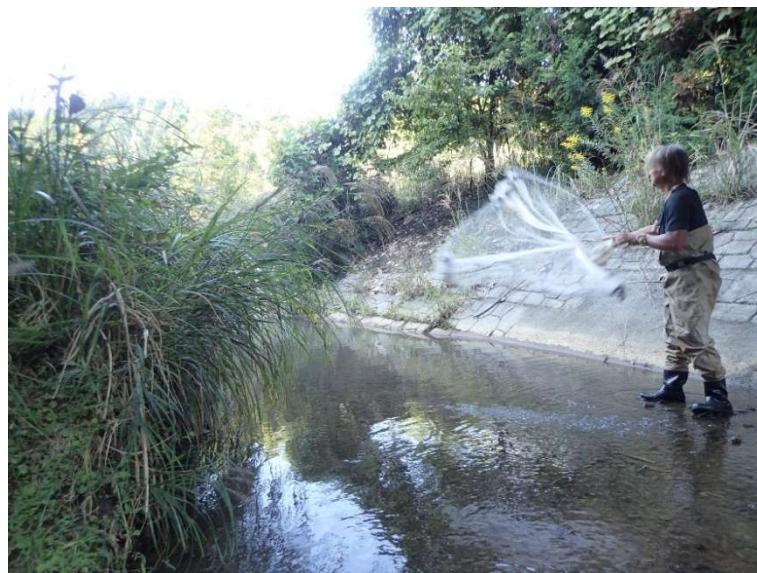
図 4.11 魚類(魚類全般)の調査状況

各調査地点の生息環境を把握するため、水質などの環境を測定した後、タモ網、投網を用いて捕獲調査を実施した。捕獲した魚類は、種の同定や個体数、体長区分を計測し、計測後は速やかに放流した。魚類(魚類全般)の調査状況を図 4.11 に示す。

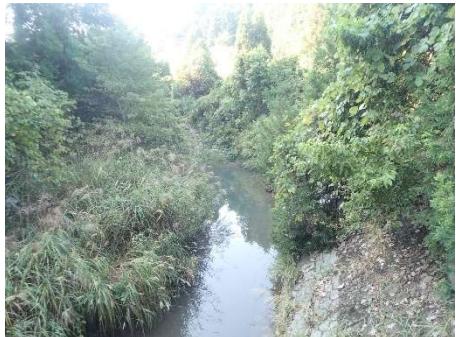
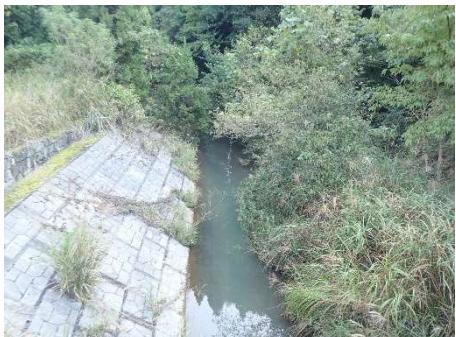
調査地点	調査地点の状況
St. 4	<p>〔次郎九郎川田村川合流前〕</p> <p>St. 4 は田村川合流点から約 500m 上流に位置する地点である。河川形態は Bb 型の中流域の様相を呈している。水面幅は平均 2m 程度であり、瀬、淵が連続し、蛇行部には規模の大きな M 型淵が形成されている。河床材料は石礫、砂礫、砂であり、早瀬では約 5～20 cm の石礫が多く、淵では砂礫や砂が多くなっている。水際部は一部コンクリート護岸やフトンカゴ工が存在（橋の上下流）する以外は砂礫堆や植物帶が形成されている。また、蛇行部の内側にはツルヨシ群落が広がっている。調査時の状況は、水深が 0.03～1.10m、流速が滞留～0.60m/s であり、pH が 8.0 であった。</p>

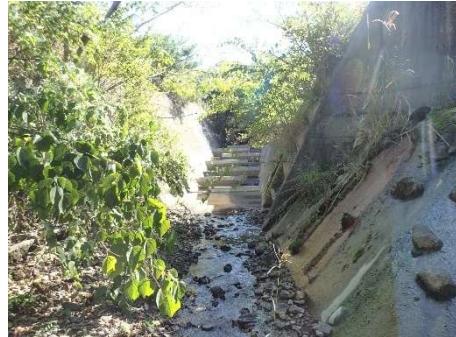
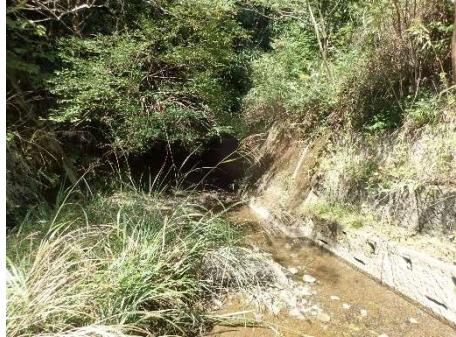
St. 5'	<p>〔次郎九郎川事業実施区域直下〕</p> <p>St. 5' は事業実施区域直下に位置する地点である。河川形態は Aa 型の山地溪流の様相を呈している。水面幅は約 1m であり、流路は蛇行し瀬、淵が階段状に連続している。河床材料は石礫、砂礫、砂であり、早瀬では約 10～20 cm の石礫が多く、淵では砂礫や砂が多くなっているが、部分的に泥の堆積も見られる。水際部は右岸にコンクリート護岸やフトンカゴ工が存在し、左岸側は急な山斜面が迫っている。また、砂礫堆や植物帶が部分的に形成されている。調査時の状況は、水深が 0.03～0.45m、流速が滞留～0.45m/s、pH が 7.8 であった。</p>

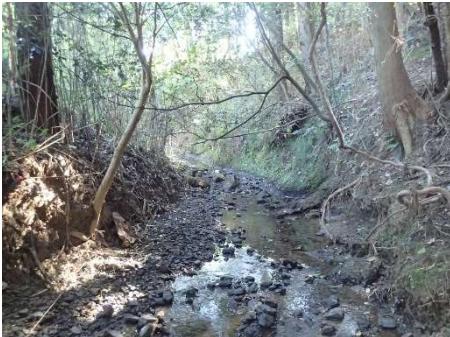
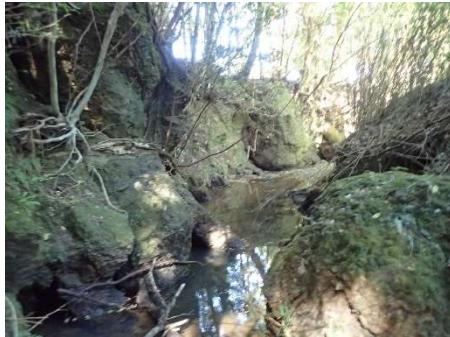
調査地点	調査地点の状況	
St. 9 〔次郎九郎川支川合流前〕 St. 9 は次郎九郎川支川合流前の事業実施区域直上に位置する地点である。河川形態は Aa-Bb 移行型の上流から中流域の様相を呈している。水面幅は約 1m であり、流路は蛇行し瀬、淵が連続している。河床材料は石礫、砂礫であり、早瀬では約 5~10 cm の石礫が多く、淵では砂礫が多くなっている。水際部は右岸に一部コンクリート護岸が存在し、左岸側は急な山斜面が迫り、水面を樹木が覆っているため昼間でも薄暗い。また、小規模な砂礫堆が形成されている。調査時の状況は、水深が 0.03~0.65m、流速が滞留~0.45m/s、pH が 7.9 であった。

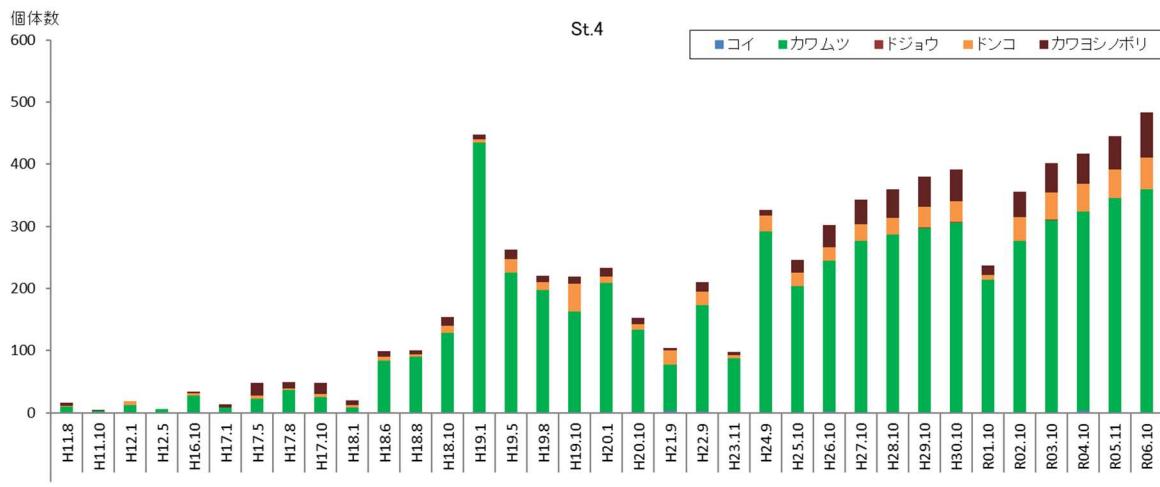
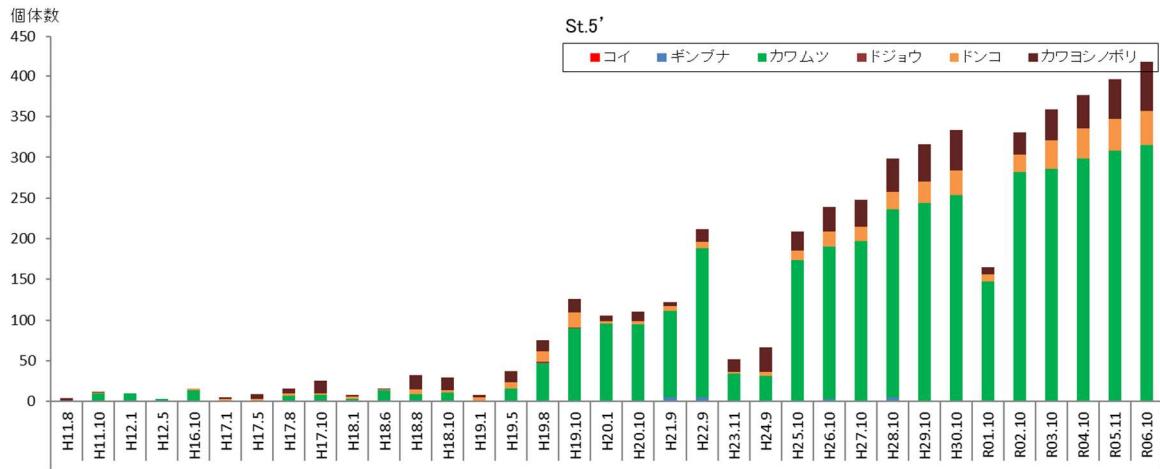
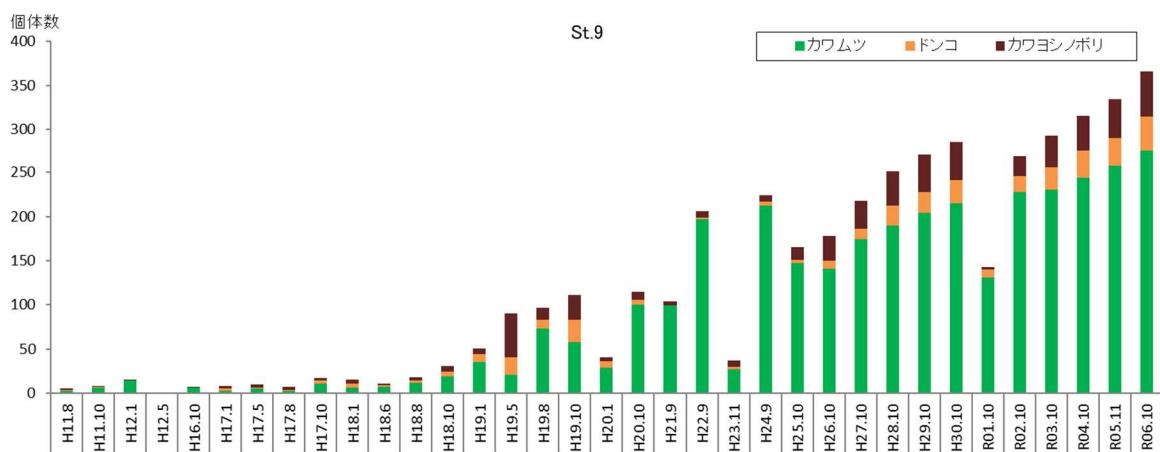
図 4.13 魚類(魚類全般)の確認魚類の経年変化

※St. 5 は造成工事区域内になったため、平成 17 年 10 月から下流の St. 5' に変更している。

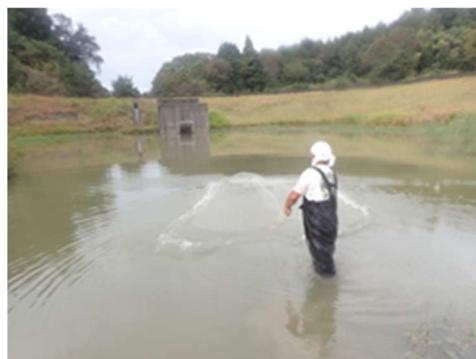
図 4.14 魚類(ギンブナ)の調査状況

調査地点の生息環境を把握するため、水質などの環境を測定した後、タモ網、定置網、地引網などを用いて捕獲調査を実施した。捕獲した魚類は、種の同定や個体数、体長区分を計測し、計測後は速やかに放流した。魚類(ギンブナ)の調査状況を図 4.14 に示す。

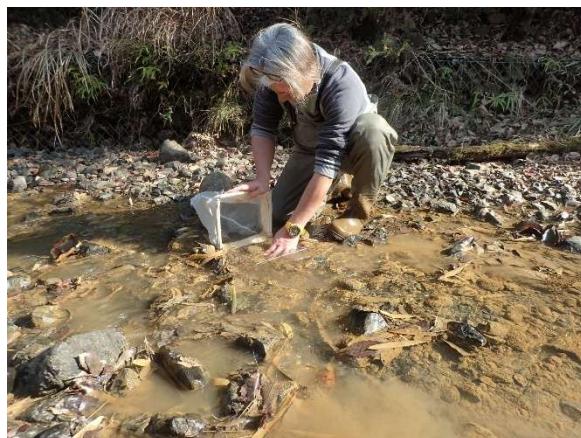
図 4.16 底生動物の調査状況(定量調査)

各調査地点の生息環境を把握するため、水質などの環境を測定した後、定量採集および定性採集を行った。定量採集は各調査地点において瀬の礫底を可能な限り選定し、25cm×25cm のサーバーネットを用いて 3 回採集して 1 サンプルとした。種の同定、種別の個体数、湿重量の測定を行った。定性採集は淵や水際植生部など様々な環境を対象として、タモ網による採集を行った。底生動物の調査状況を図 4.16 に示す。

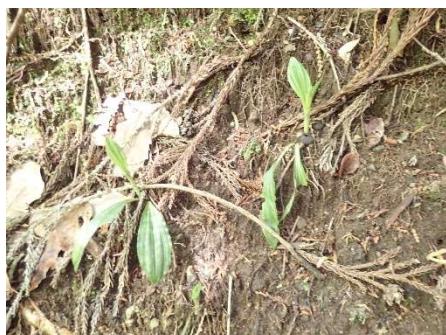
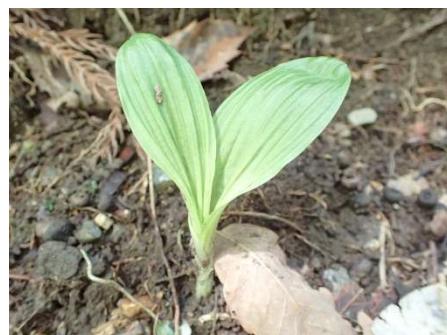
図 4.19 エビネ移植地 1 の個体状況

移植株数に対する確認株数の割合(活着率)が 75% 以上を「良好」、75%~50% を「やや良好」、50%~25% を「やや悪い」、25% 未満を「悪い」とする 4 段階の判定を基本とし、それに生育状況(株数、葉の状態、開花、発芽状況等)を考慮して総合的に評価した。

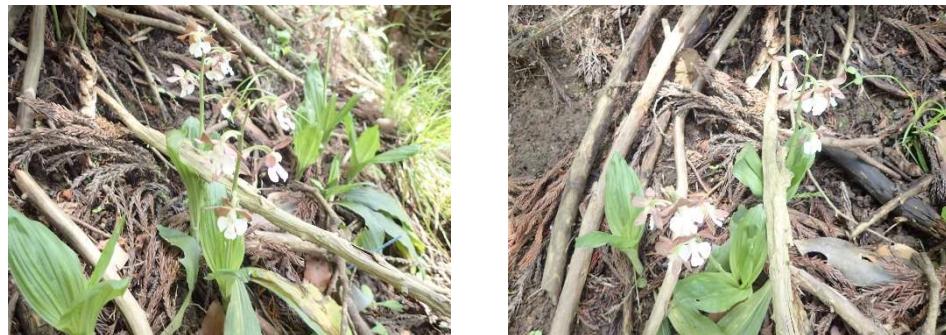
図 4.20 エビネ移植地 2 の個体状況

移植株数に対する確認株数の割合(活着率)が 75% 以上を「良好」、75% ~ 50% を「やや良好」、50% ~ 25% を「やや悪い」、25% 未満を「悪い」とする 4 段階の判定を基本とし、それに生育状況(株数、葉の状態、開花、発芽状況等)を考慮して総合的に評価した。

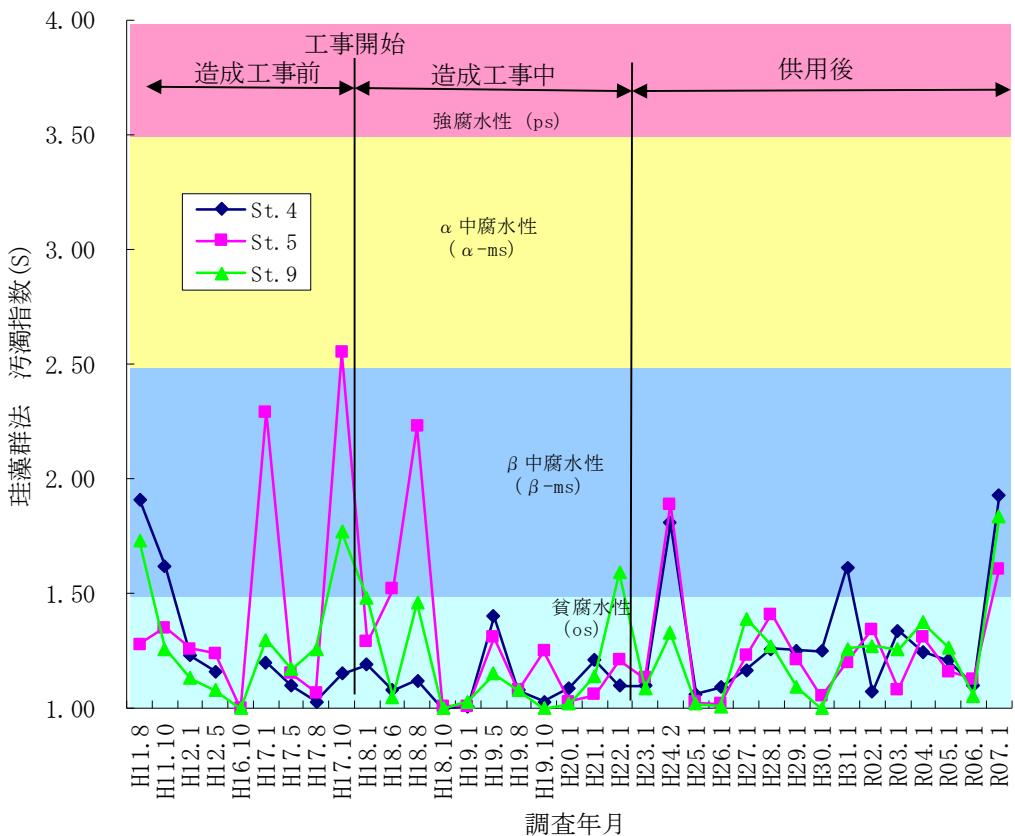
図 4.22 識別珪藻群法による各地点の汚濁指数の経年変化

供用後（平成 21 年 1 月以降）は、事業実施区域の下流に位置する St. 5' や St. 4 では、St. 5' で工事中に一時的な水質階級の上昇がみられたものの、その後は回復がみられ、いずれの地点も工事前と同様の貧腐水性で推移し、工事中の影響から回復したと考えられる。

なお。今年度調査では、全地点で β -中腐水性に移行したが採取時期にほとんど雨が観測されず一時的に汚濁が進んだものと考えられる。

※St. 5は河川付替工事開始に伴い、平成17年10月から下流のSt. 5'に変更
