遮水シート破損事故検証委員会報告書

平成23年3月

クリーンセンター滋賀遮水シート破損事故検証委員会

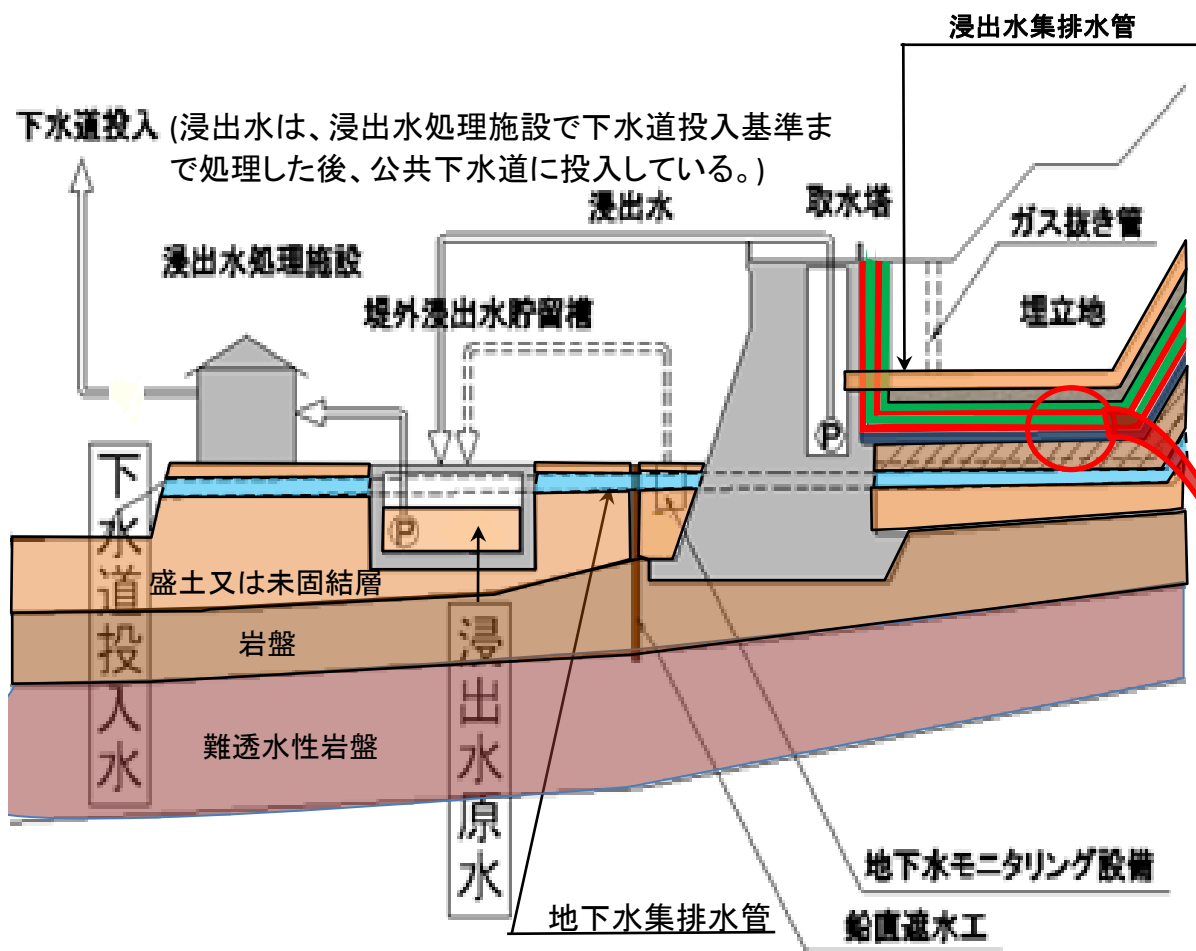
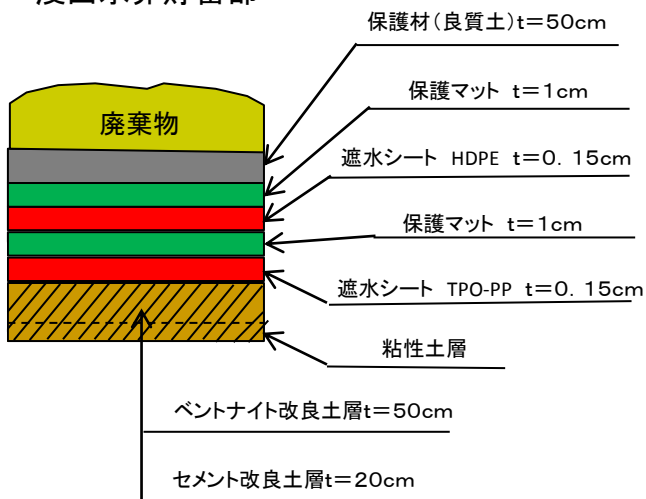
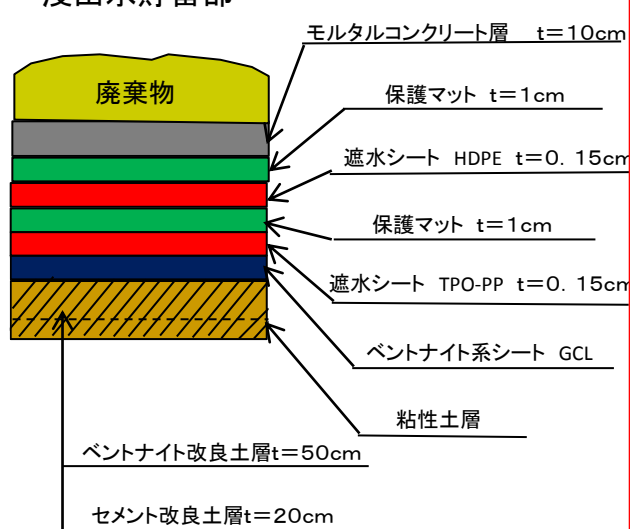
図-4.1 クリーンセンター滋賀の遮水構造

クリーンセンター滋賀においては、主遮水工として二重の遮水シート(底面部)と粘性土層等を合わせた多重の表面遮水工を設けている。この遮水工自体、国の技術基準を上回るものであるが、更に、安全性向上のため、表面遮水工が破損する異常事態に対応するリスク対応遮水工として埋立地最下流部の貯留構造物直下流部に連続地中壁による鉛直遮水工を設けている。

- ① 遮水シート損傷部から流入した浸出水は、法面の遮水シート下部に敷設された遮水効果のあるベントナイトシートおよびモルタル吹きつけ(10cm)により遮断される。
- ② 浸出水が法面を伝って場内底面部に達したとしても、底面部にはベントナイト改良土層(50cm)(粘性土層で、水を含むと吸水膨張する特性があるため遮水効果が高いとされる)、その下部にセメント改良土層(20cm)が敷設されており、遮断される。
- ③ 浸出水の漏水は、これらの表面遮水工により遮断されていると考えられるが、万が一表面遮水工が破損した場合でも、漏水が周辺尾根部の分水嶺を超えないように、貯留構造物の下流側に、難透水性岩盤まで厚さ50cmの鉛直遮水工がバリアーとして設けられている。
- ④ 以上のような多重遮水構造を考えれば、浸出水が地下水や事業エリア外に漏洩することは考えられない。

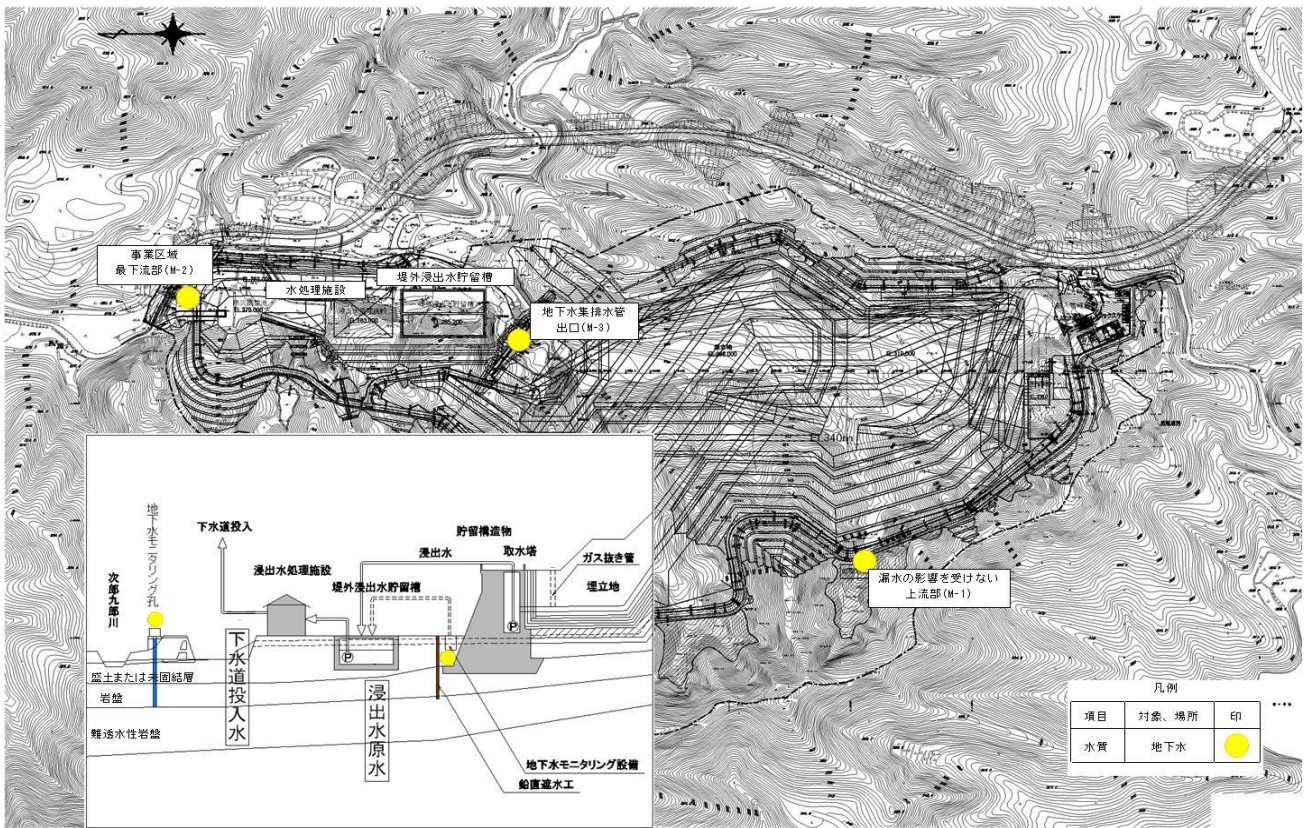
図-4.2 地下水の採水場所

モニタリング結果を見ると、処分場直下の集排水管出口(M-3)の水質は、開業当初から変化がなく、処分場の操業に伴う環境影響を受けない上流部の水質と比較しても、その挙動に違いがないことから、今回の遮水シート破損に伴う地下水への影響は認められない。
